# 平成30年度 清水海岸侵食対策検討委員会

## 検討資料

平成31年2月25日

静岡県

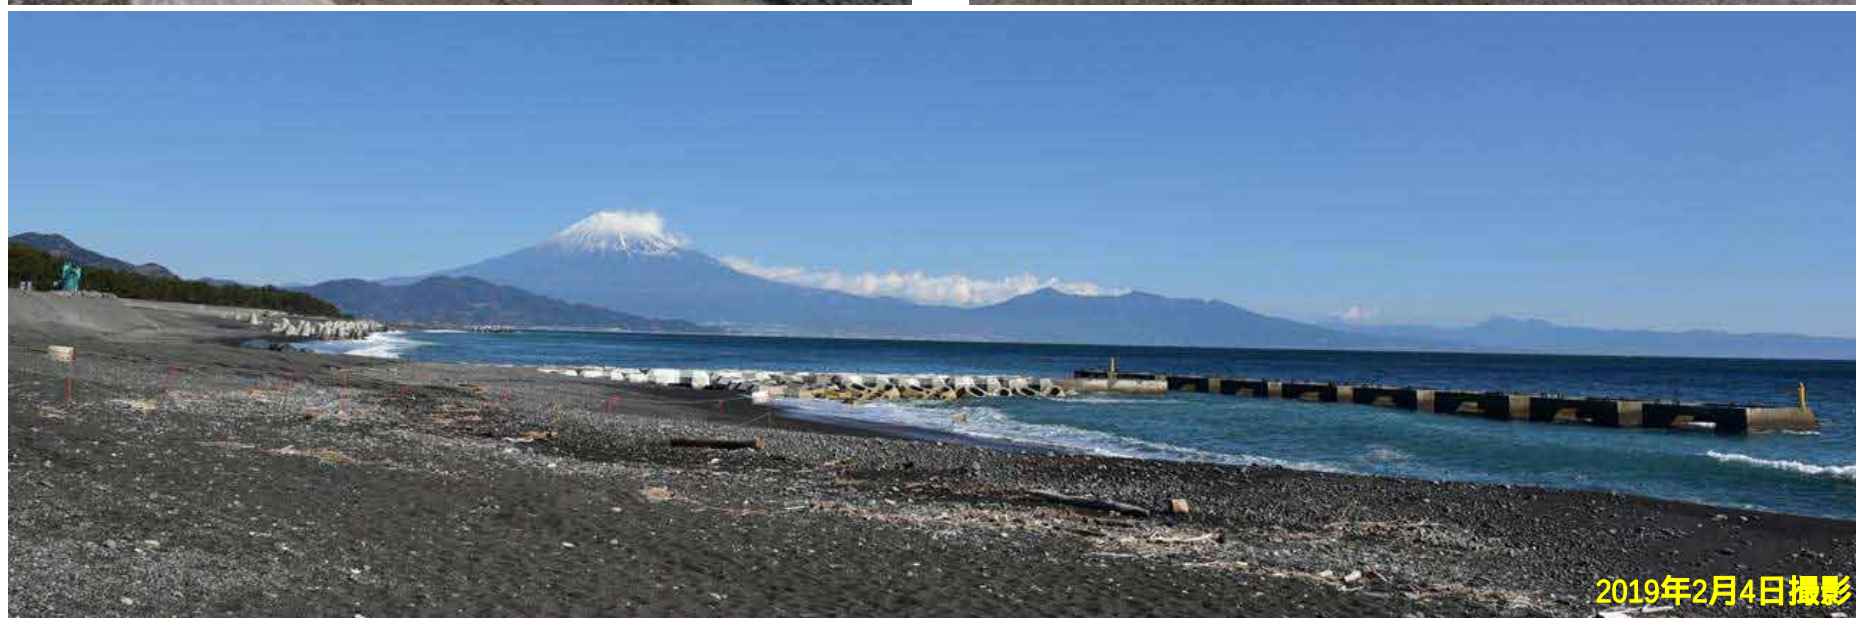
1号L型突堤工事が2月に完成

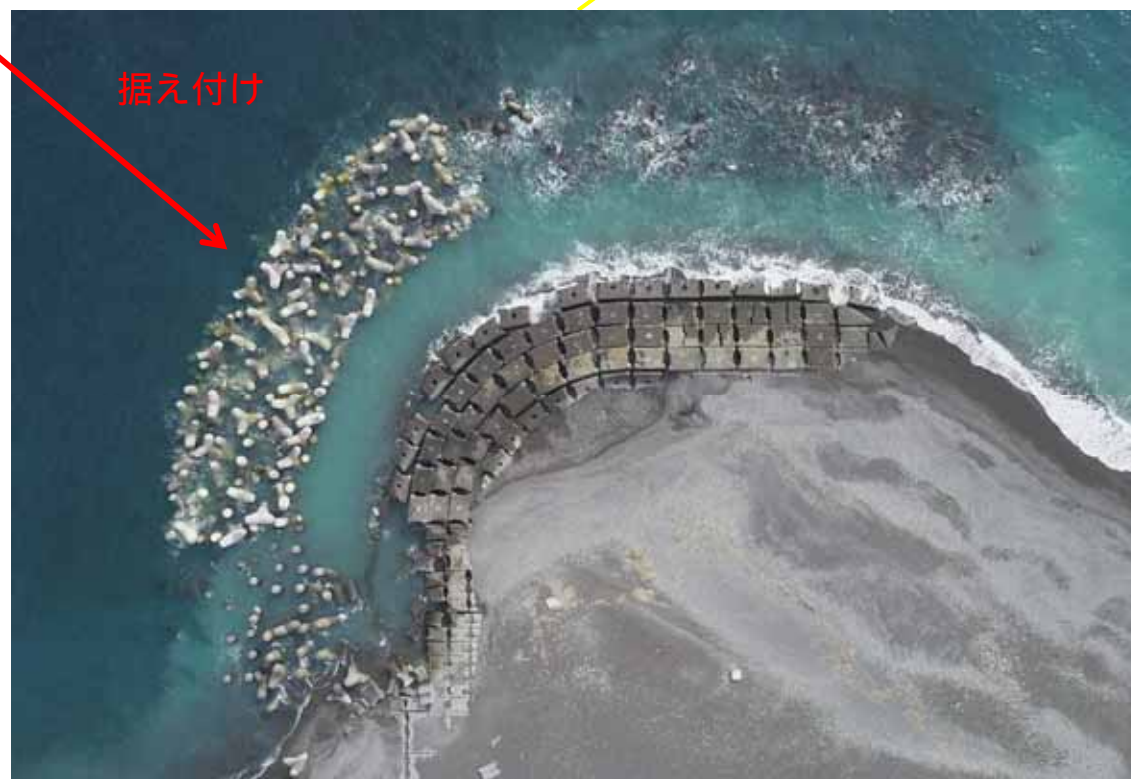
平成29年台風21号により被災した、既設L型突堤と2号消波堤の災害復旧工事を実施中

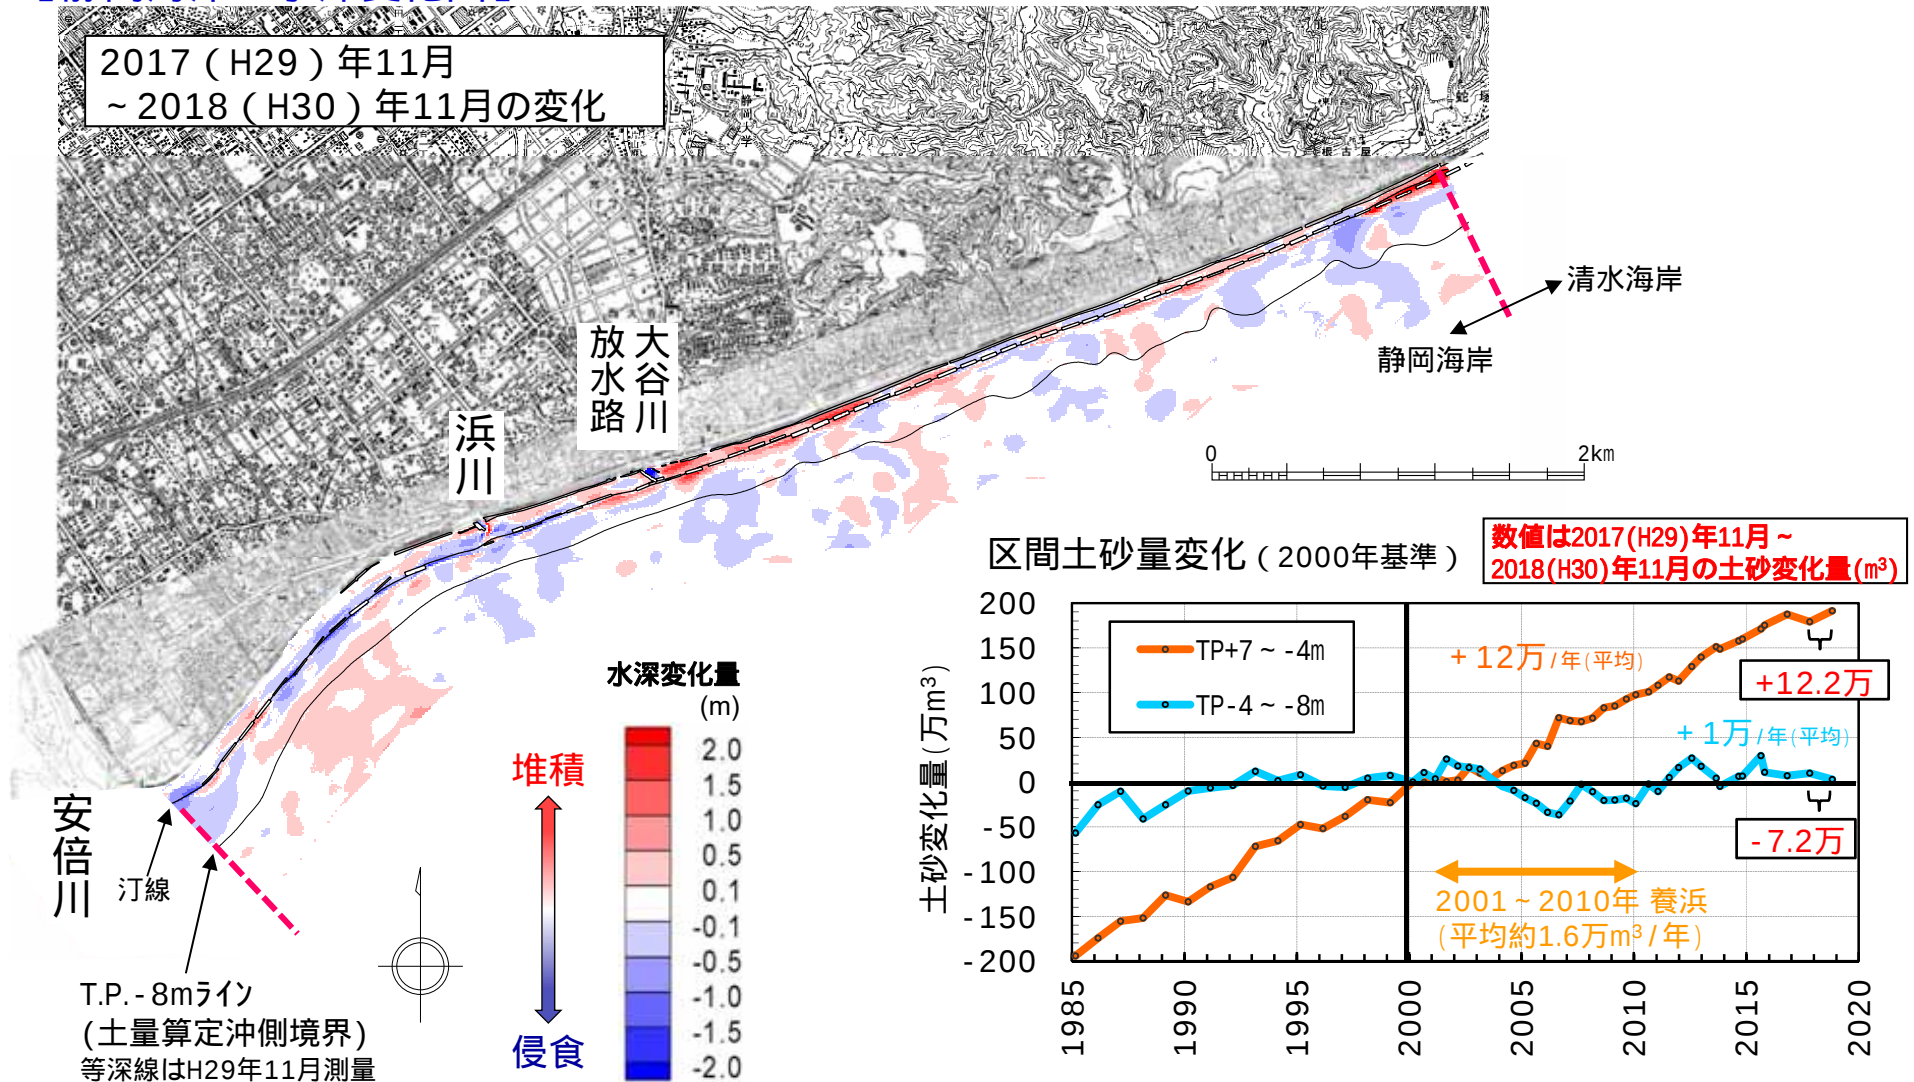
## 【静岡海岸の水深変化図】

- 2017 (H29) 年11月 ~ 2018 (H30) 年11月の変化
  - ・ 安倍川河口に近い範囲で侵食
  - ・ 大谷川河口下手、清水海岸境界付近で堆積

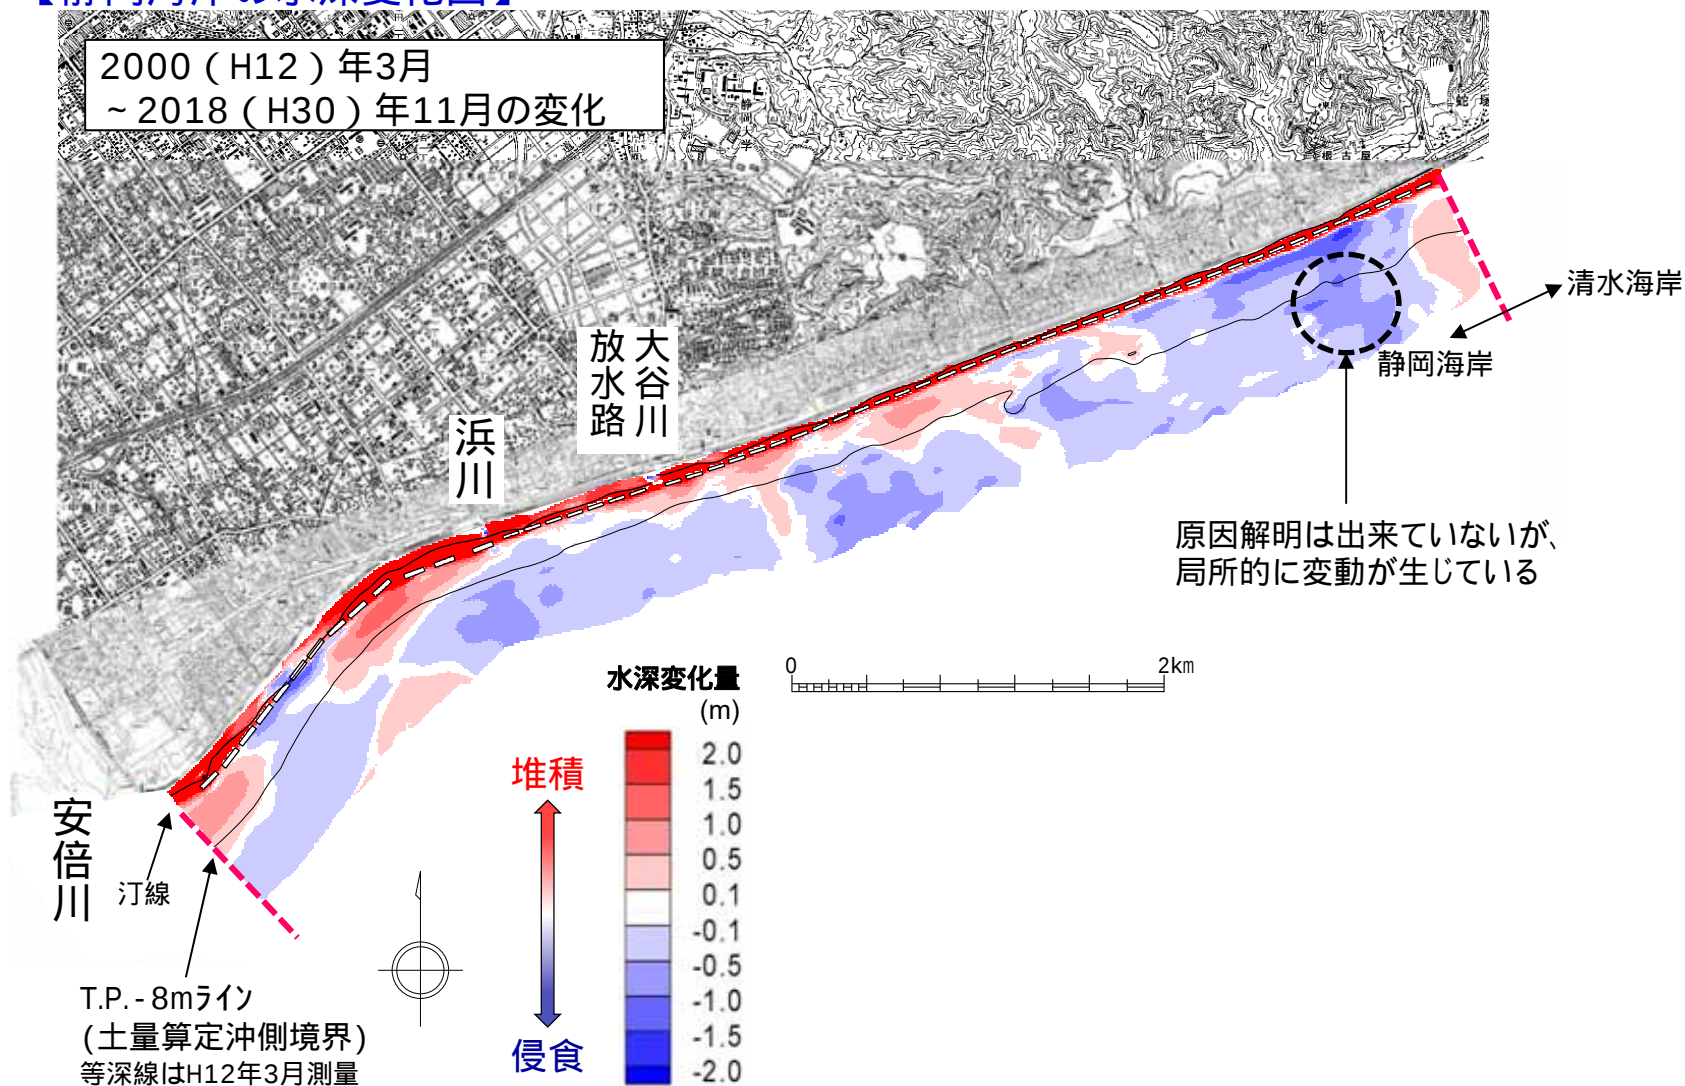
## 【静岡海岸の水深変化図】

- 2000 (H12) 年3月 ~ 2018 (H30) 年11月の変化
  - ・ 安倍川河口 ~ 清水海岸境界まで海岸全体において離岸堤背後で堆砂傾向
  - ・ 安倍川河口 ~ 大谷川河口周辺では離岸堤沖側でも堆積が見られる

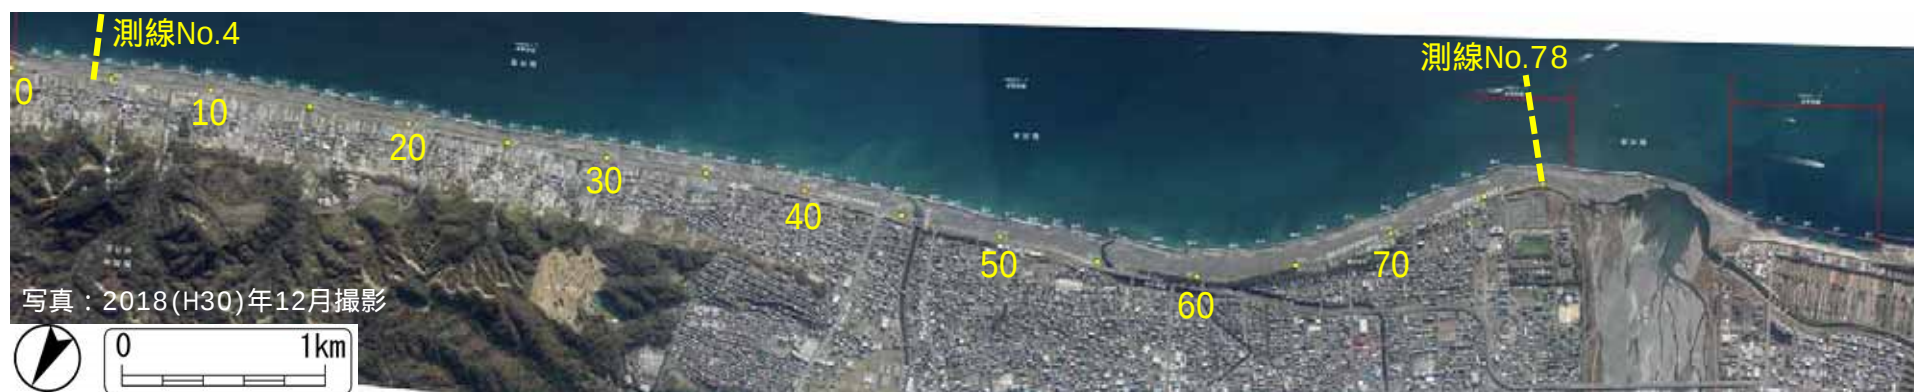
### ○ 2016年時サンドボディ先端付近（静岡3号離岸堤上手） ○ 安倍川河口左岸

- ・ 安倍川河口左岸の測線No.78は顕著な堆積。最近2年はT.P.+5 ~ -6mの範囲で侵食
- ・ 2016年時サンドボディ先端付近であった測線No.4でさらに堆積が進行

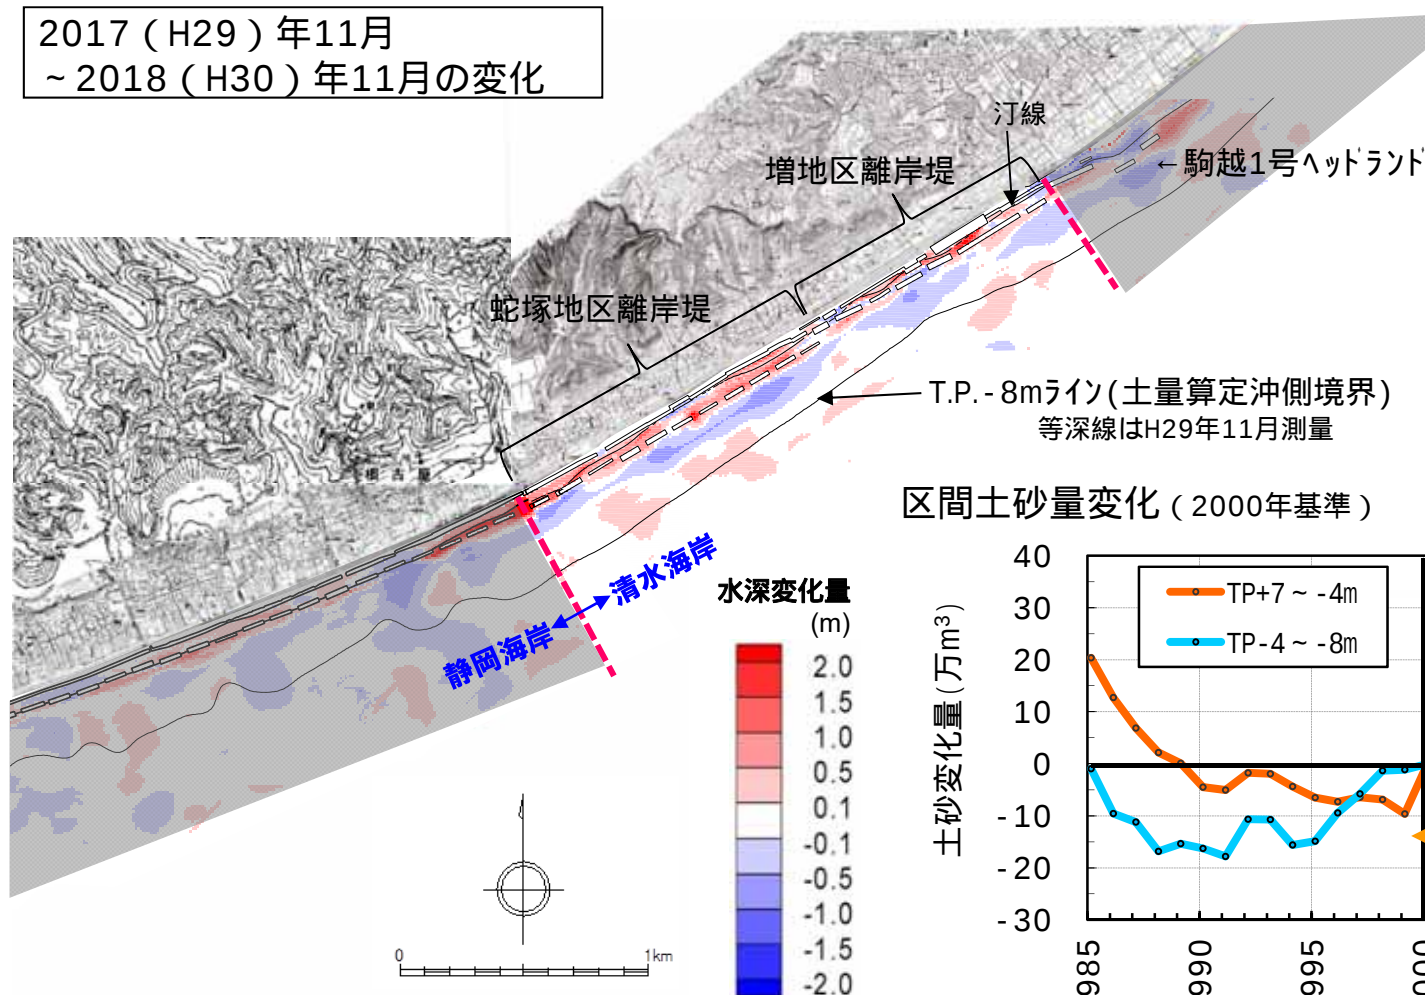
## 【清水海岸離岸堤区間の水深変化図】

- ・ 全体的に離岸堤背後で堆積、沖側で侵食  
(昨年と逆の傾向を示しており、昨年の堆積箇所は均されて侵食箇所は埋め戻された)

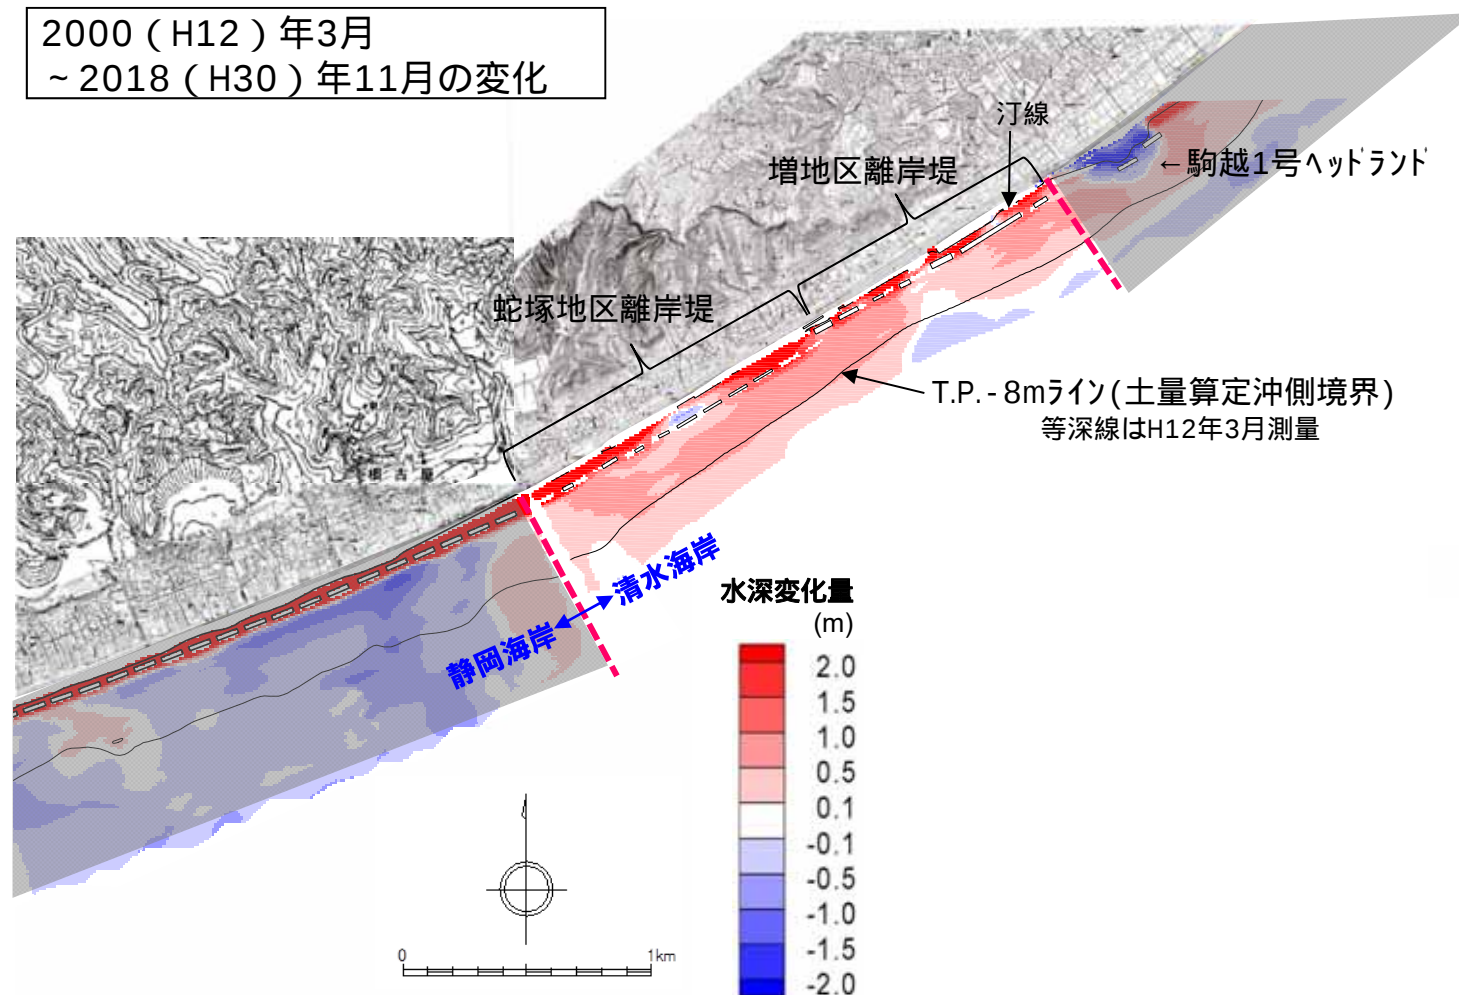
## 【清水海岸離岸堤区間の水深変化図】

- ・ 離岸堤背後、沖側ともに堆積傾向であり、2005 (H17) 年以降の土砂量変化は安定傾向 (離岸堤区間への過去の養浜の効果と最近のサンドボディ到達の状況が確認される)

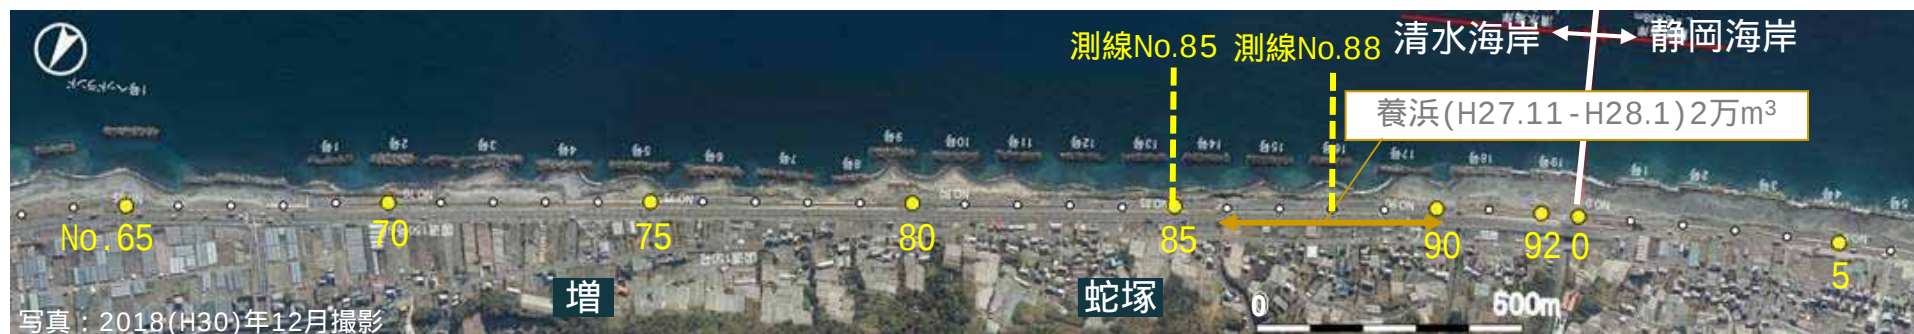
- ・ 2015年時まで実施のサンドボディ促進養浜箇所（測線No.88）はサンドボディの到達により顕著な堆積
- ・ 蛇塚地区13号・14号離岸堤の開口部（測線No.85）は2017(H29)年の侵食箇所が埋め戻された

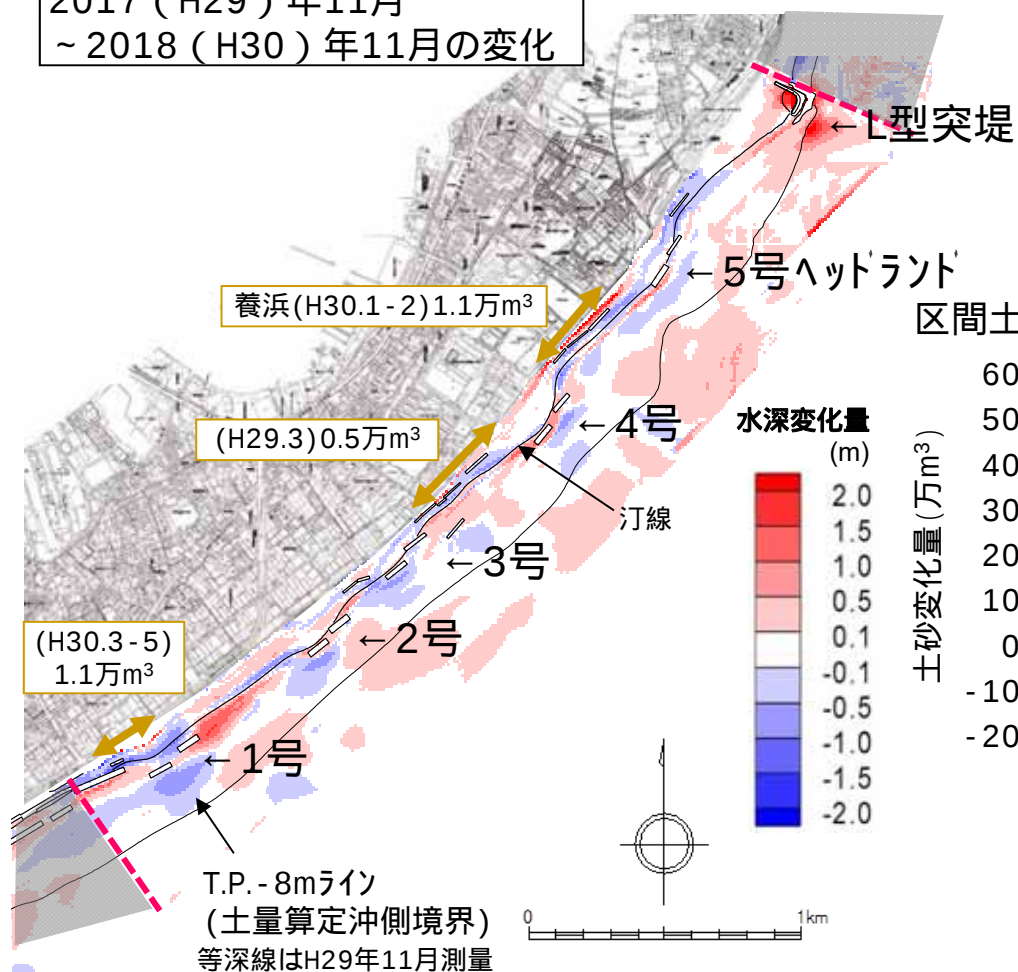
## 【ヘッドランド区間の水深変化図】

- 2017 (H29) 年11月 ~ 2018 (H30) 年11月の変化
  - ・ 1号ヘッドランド背後と沖側、2号・5号ヘッドランド下手でやや侵食
  - ・ 養浜箇所の前面やその下手の汀線近傍で堆積

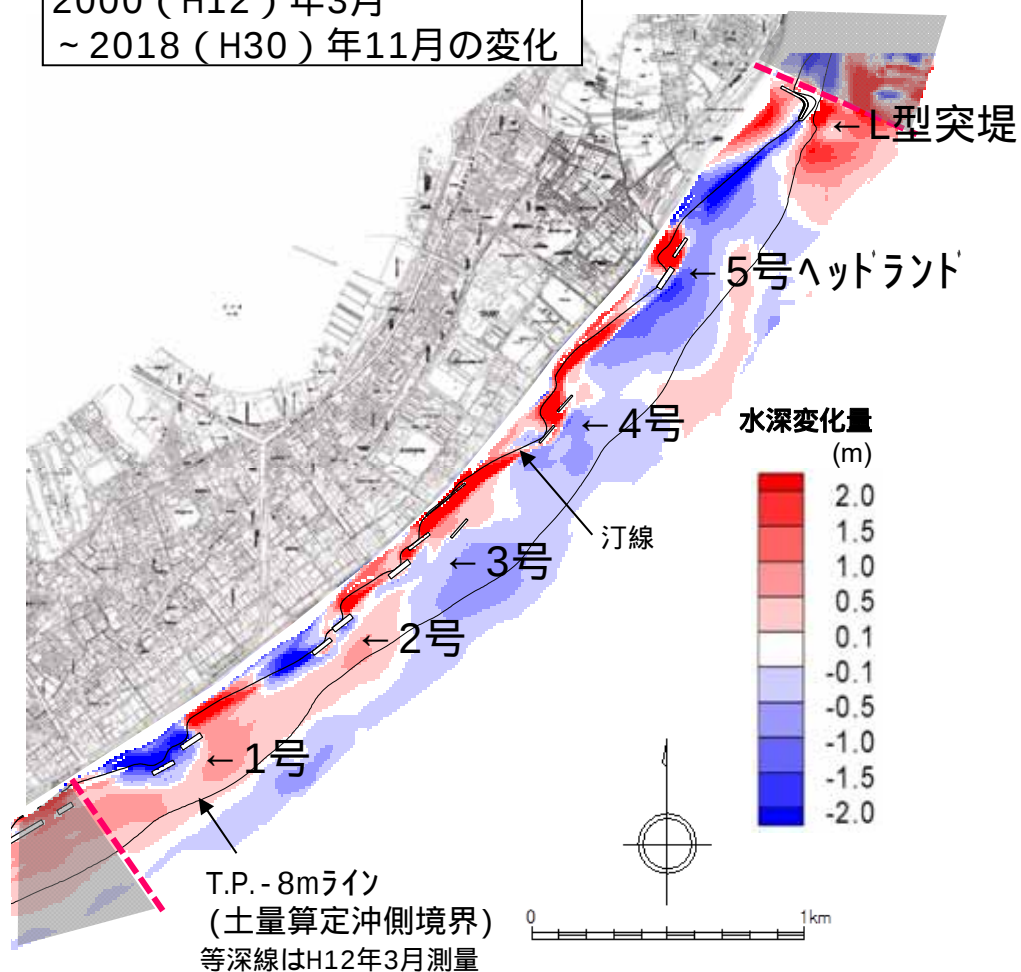
## 【ヘッドランド区間の水深変化図】

- ・ 1号ヘッドランド背後、2号ヘッドランド上手、5号ヘッドランド下手で侵食が見られる
- ・ 3号ヘッドランドより上手側の広い範囲で海中部の土砂回復が見られる

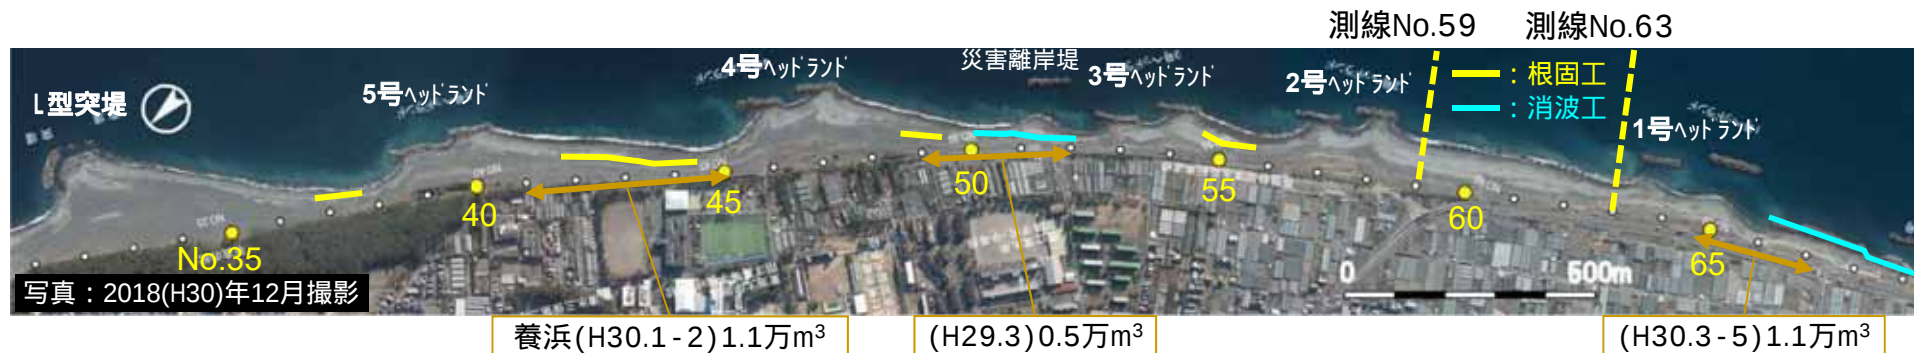
- ・ 1号ヘッドランド下手（測線No.63）は養浜が寄与し、汀線付近で堆積
- ・ 2号ヘッドランド上手（測線No.59）は汀線付近に堆積していた土砂が侵食

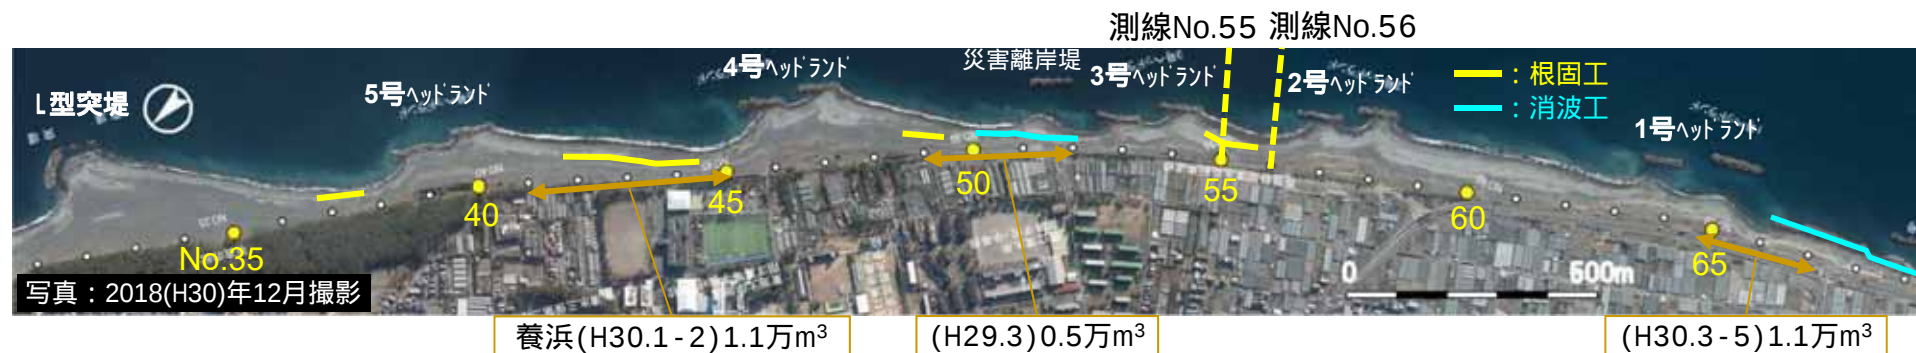
- ・ 2号ヘッドランド下手（測線No.56）は養浜が寄与し、汀線付近で堆積
- ・ 3号ヘッドランド上手（測線No.55）は養浜が寄与し、汀線付近で堆積

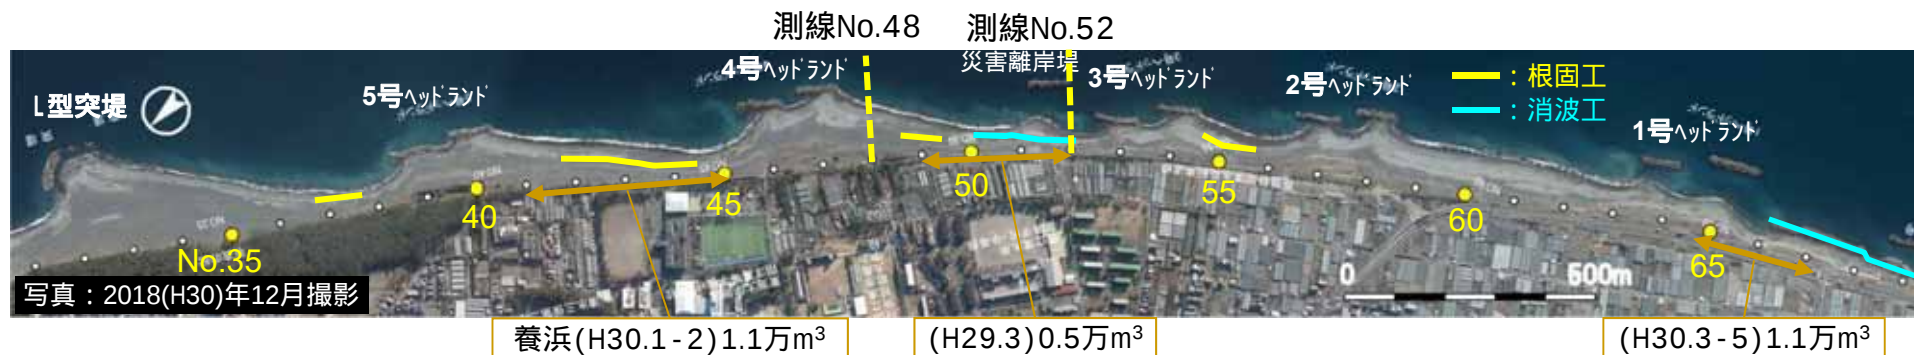
- ・ 3号ヘッドランド下手（測線No.52）は養浜が寄与し、汀線付近で堆積（必要砂浜幅は不足）
- ・ 4号ヘッドランド上手（測線No.48）は安定

- 3号・5号ヘッドランド下手は必要砂浜幅60m未確保であるため、優先的に養浜を実施
- 1号L型突堤の完成した横堤背後で顕著な砂浜回復が見られるが、1号L型突堤下手～2号消波堤間は必要砂浜幅80m未確保であるため、優先的に養浜を実施

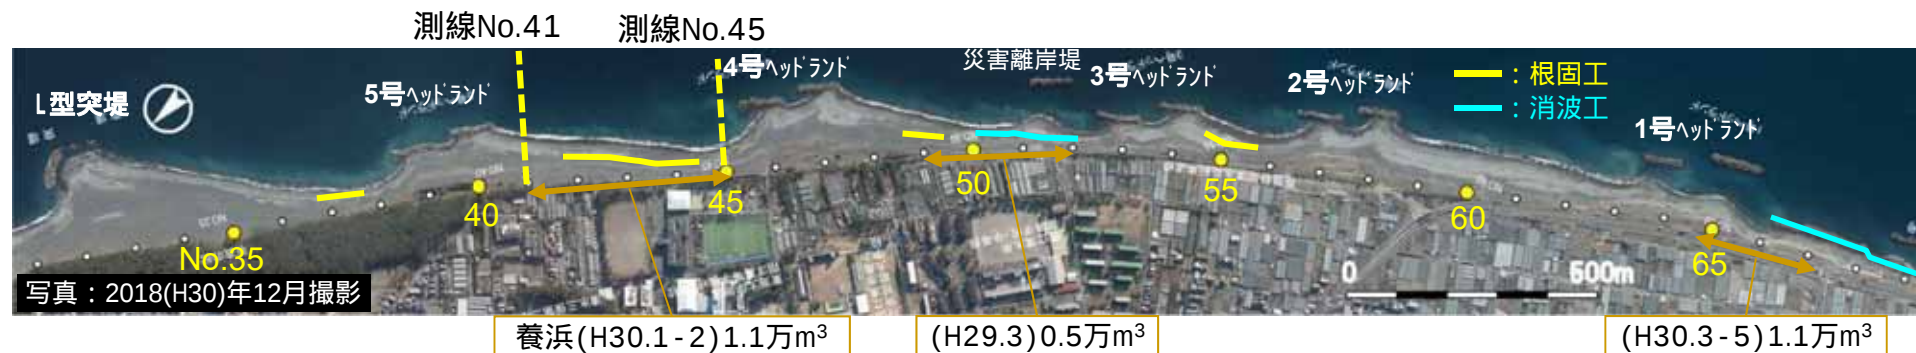
- ・ 4号ヘッドランド下手（測線No.45）は養浜が寄与し、汀線付近で堆積
- ・ 5号ヘッドランド上手（測線No.41）は養浜が寄与し、汀線付近は安定。T.P. -4m以深で侵食

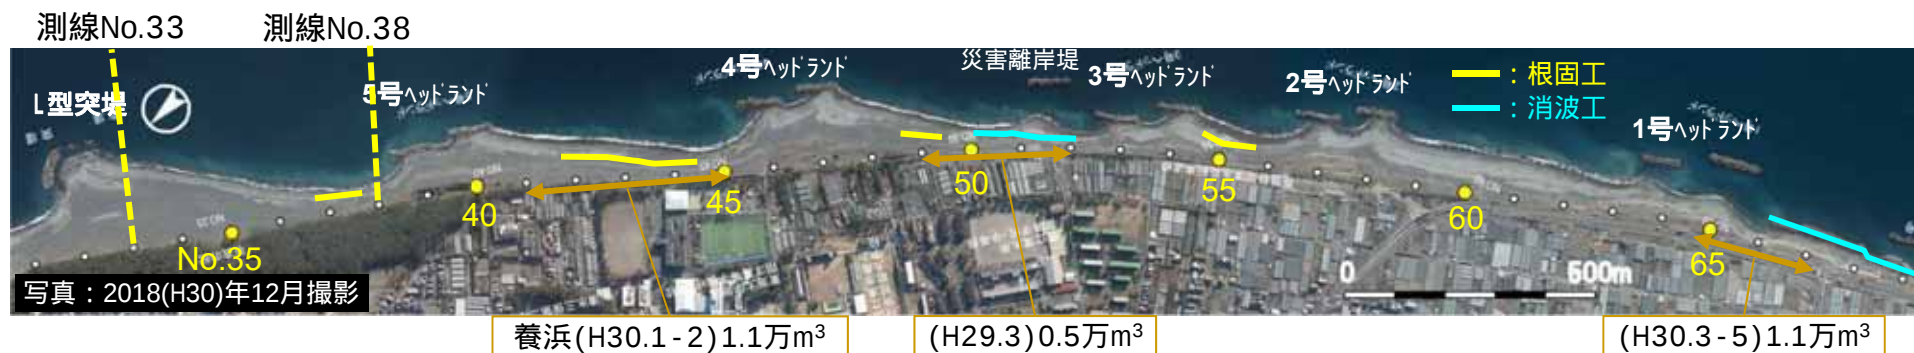
- ・ 5号ヘッドランド下手（測線No.38）は養浜が寄与し、汀線付近は安定。松林前面の盛土部は侵食
- ・ L 型突堤上手（測線No.33）はT.P.+2m以浅で顕著な堆積。最近は安定

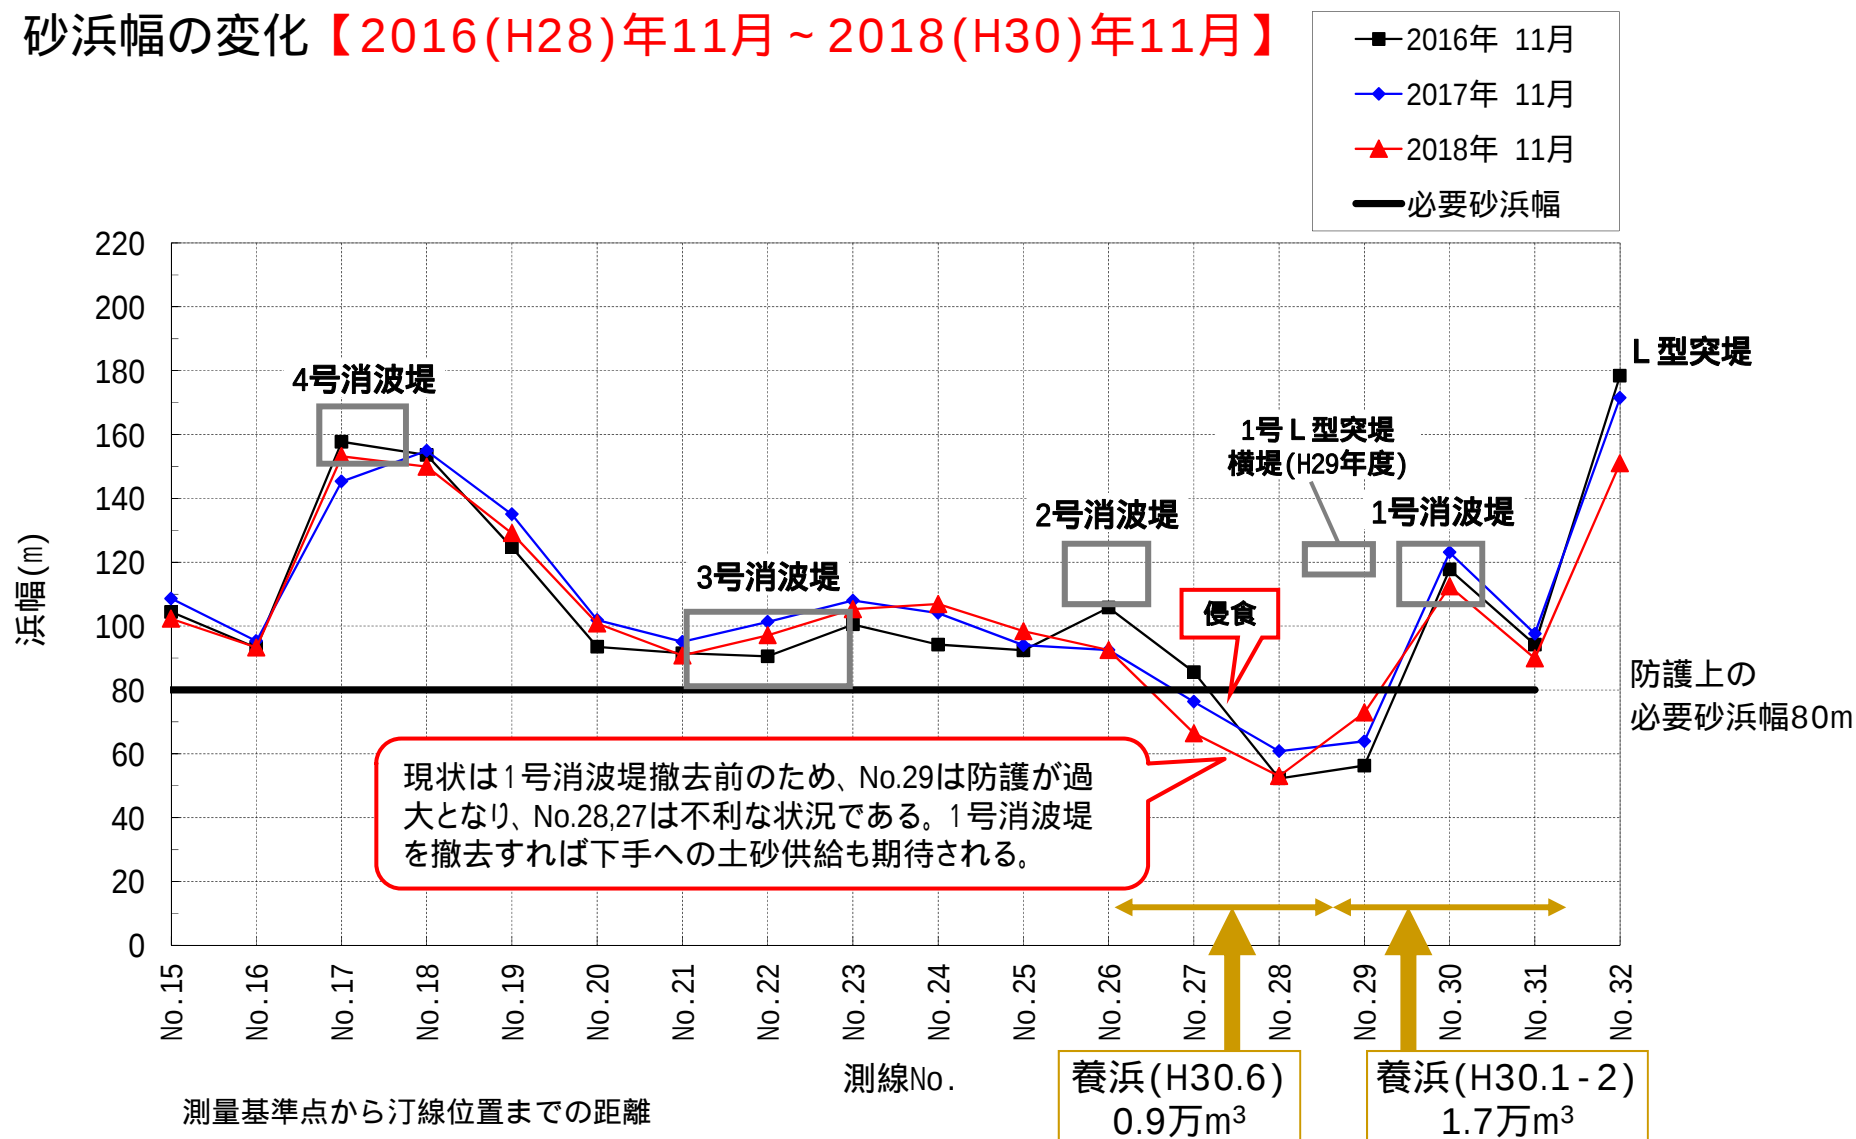
## 砂浜幅の変化【2016(H28)年11月～2018(H30)年11月】

- ・ 1号L型突堤(工事中)の完成した横堤背後のNo.29は汀線が前進し、下手のNo.28,27は汀線が後退
- ・ 2号～4号消波堤間と最近後退傾向である4号消波堤直下手の汀線は維持

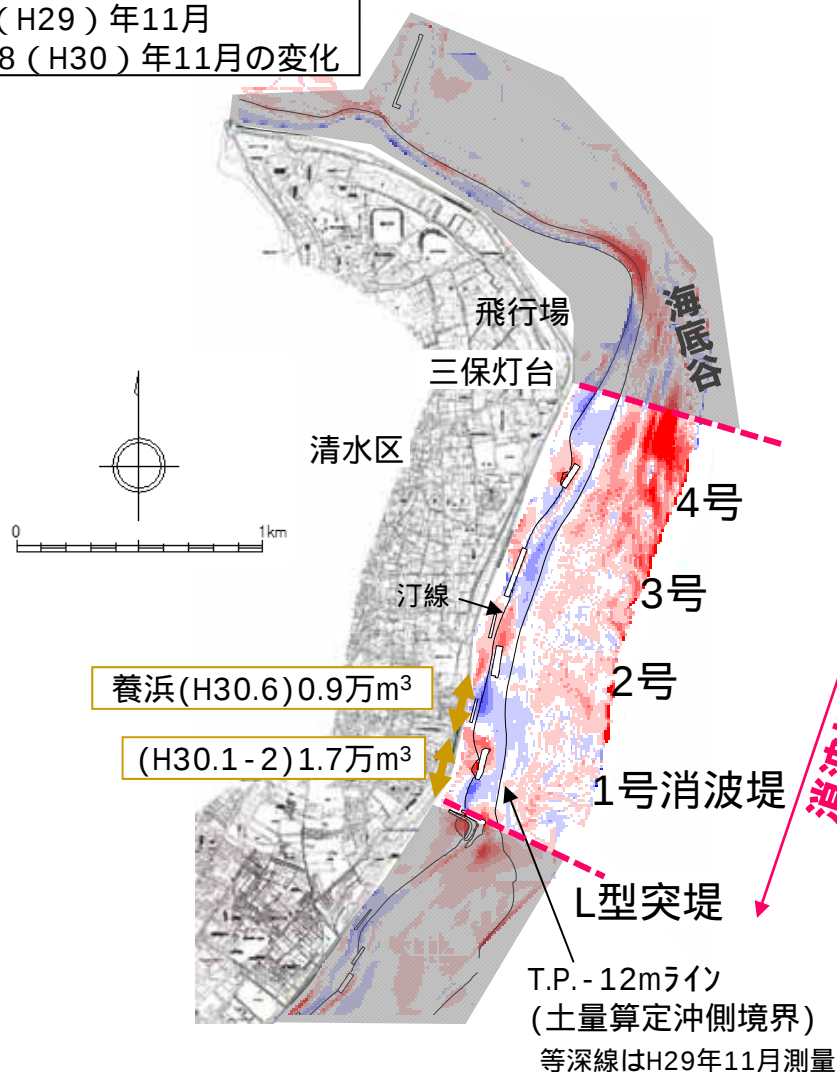
## 【消波堤区間の水深変化図】

- ・ L 型突堤 ~ 2号消波堤周辺の養浜が寄与し、2号消波堤 ~ 4号消波堤背後で堆積
- ・ 1号 ~ 2号消波堤間および4号消波堤の下手でやや侵食

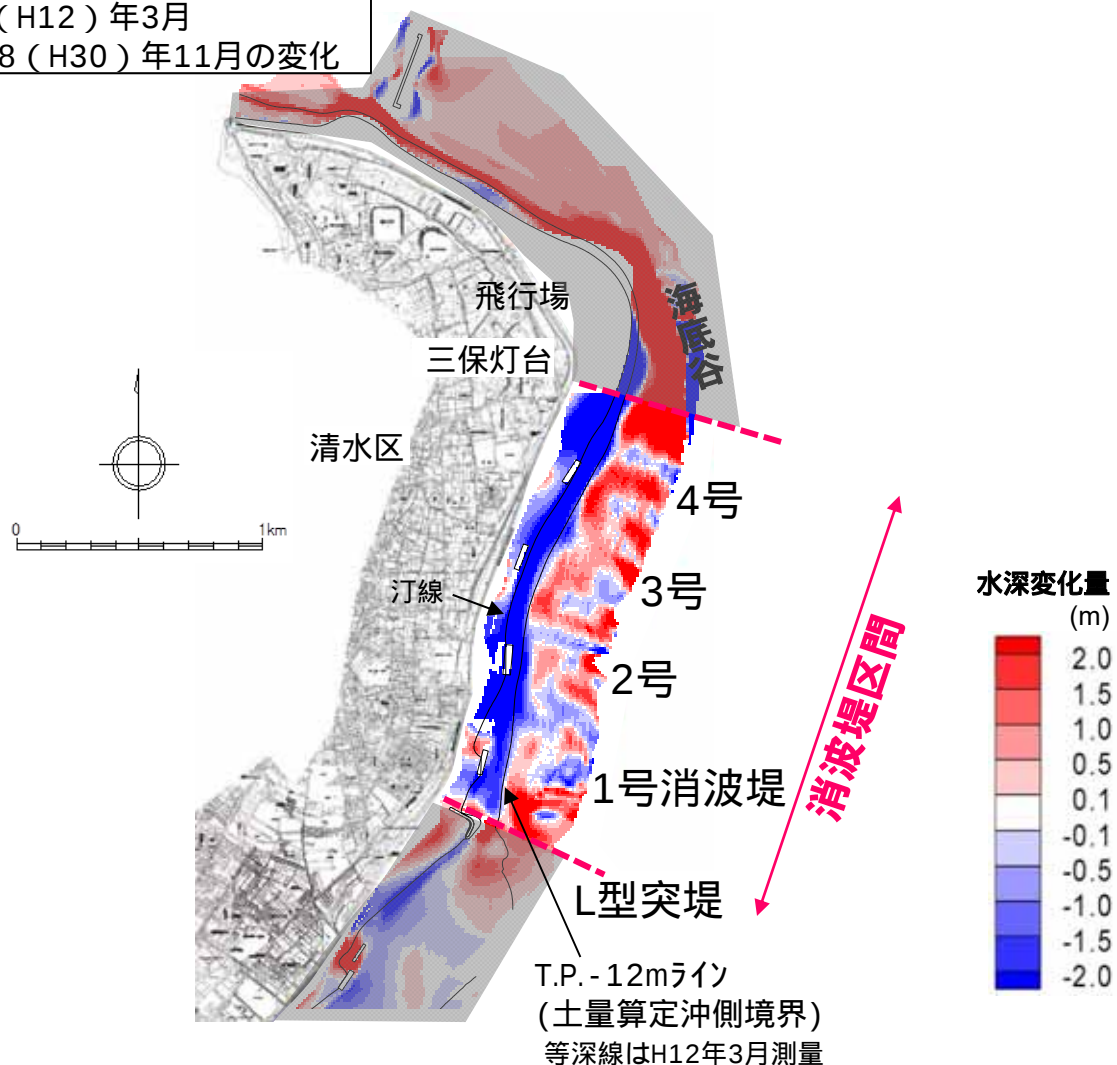
【消波堤区間の水深変化図】

- ・ 消波堤区間全体で侵食傾向
- ・ 2011 (H23) 年度から実施しているサンドリサイクル養浜により、2014年以降の土砂量変化は安定傾向

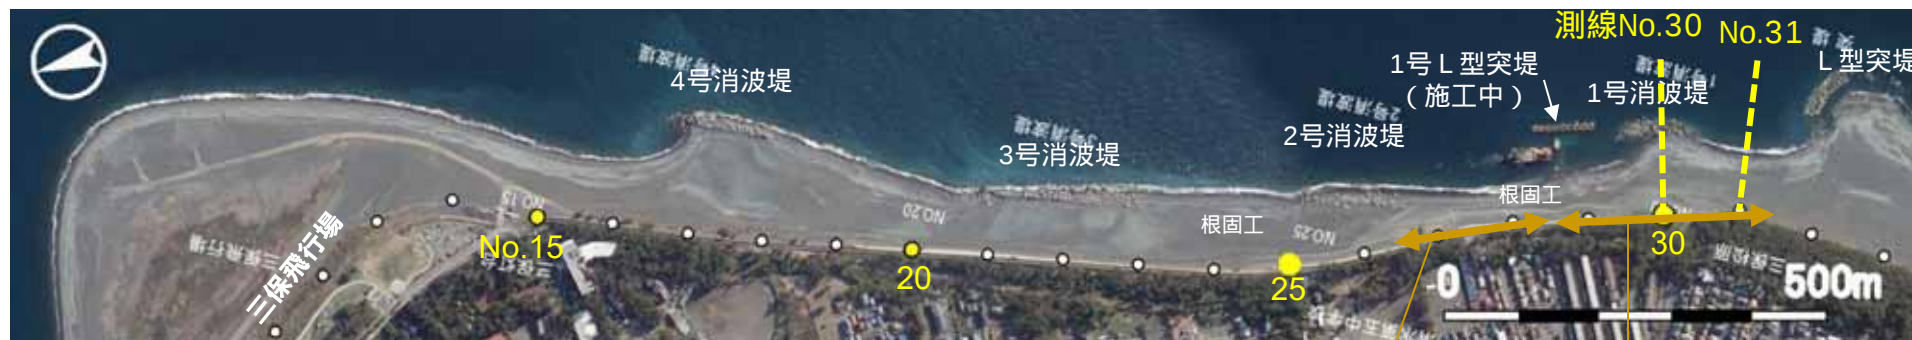
- ・ 既設 L 型突堤 ~ 1号消波堤間（測線No.31）は景観養浜の2017年流出箇所は安定、T.P.+2m ~ -8mで侵食
- ・ 1号消波堤背後（測線No.30）は景観養浜の2017年流出箇所は安定

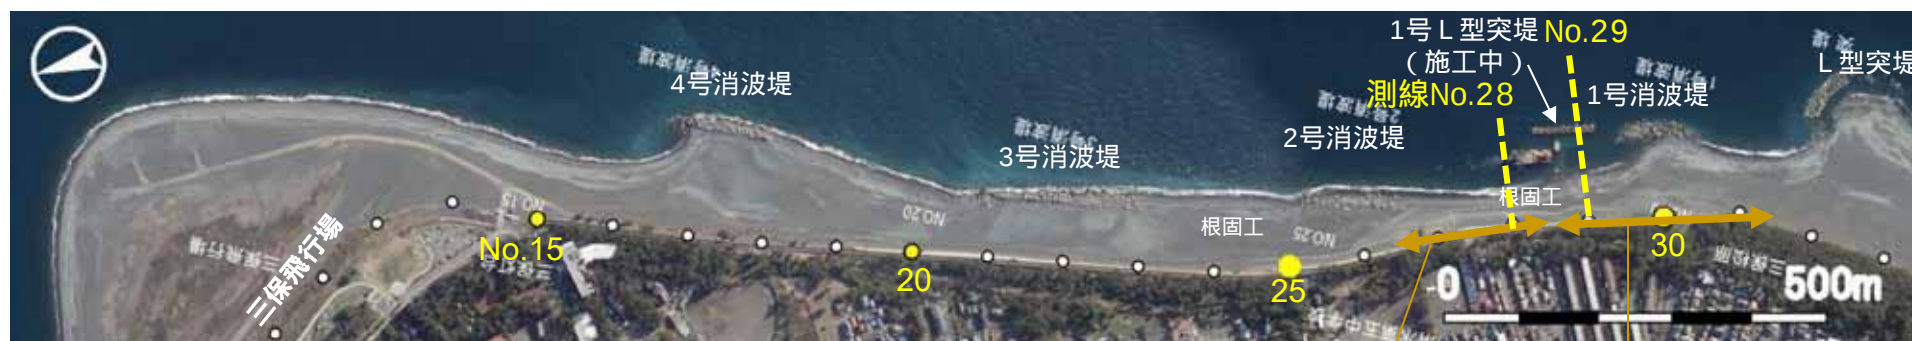
- ・ 1号消波堤下手（測線No.29）は1号L型突堤横堤の効果と養浜の寄与により、T.P.+1m～-6m間で堆積（回復）が顕著
- ・ 1号L型突堤（工事中）の下手（測線No.28）は2017年の堆積箇所が全体的に侵食

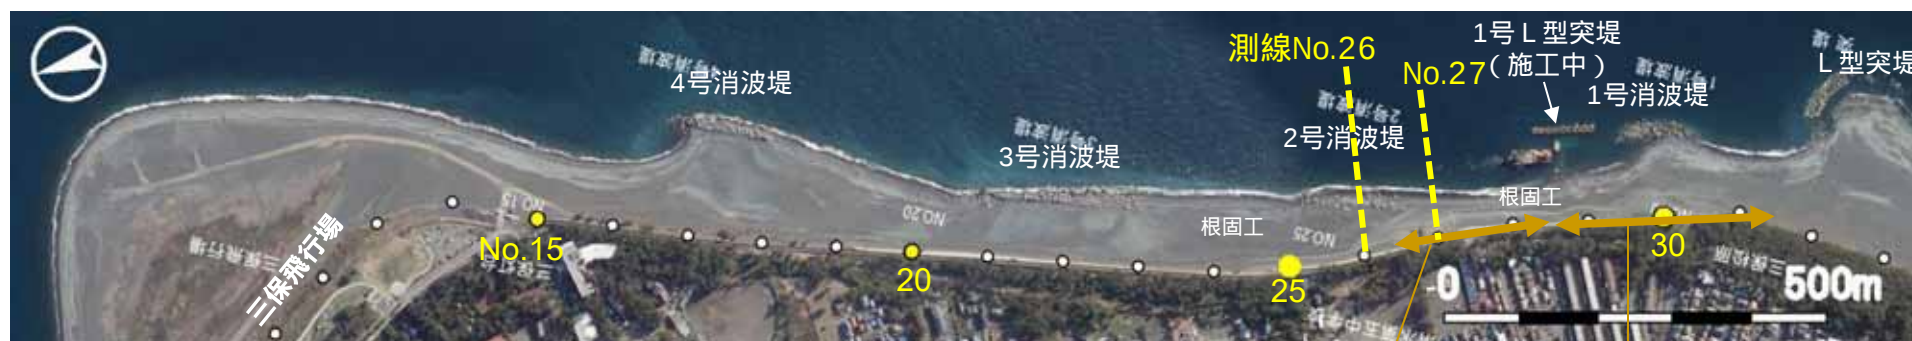
- ・ 2号消波堤上手（測線No.27）は盛土養浜土砂が流出。T.P.+1m ~ -7m間で侵食
- ・ 2号消波堤設置箇所（測線No.26）は2017年消波堤被災箇所の水中部が回復傾向

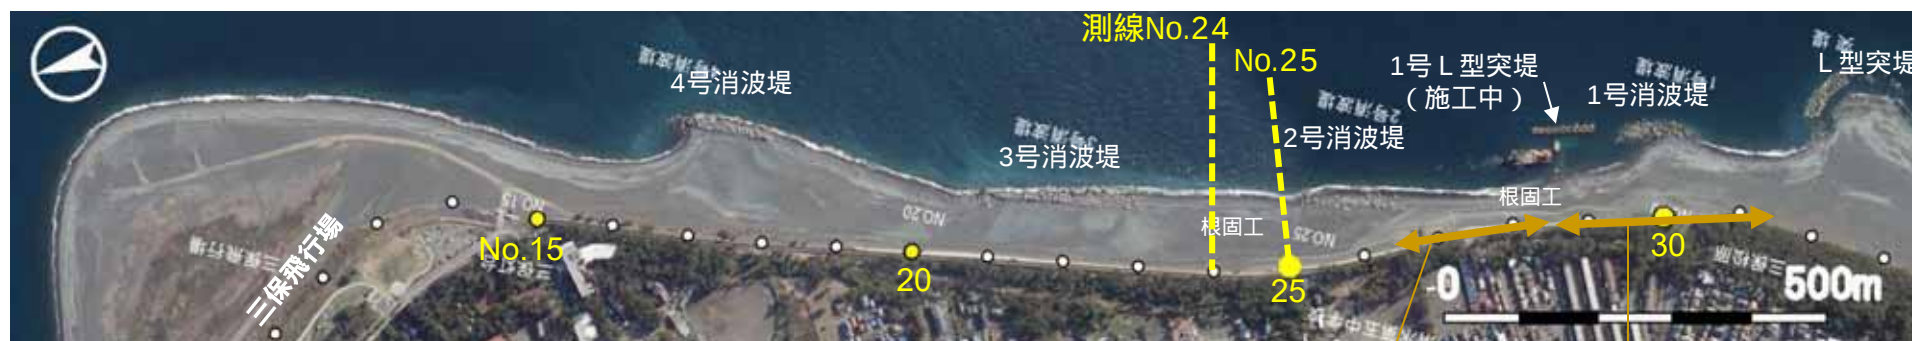
- ・ 2号消波堤下手（測線No.25）はT.P.+1m ~ -8m間で堆積
- ・ 2号消波堤 ~ 3号消波堤間（測線No.24）はT.P.+1m ~ -8m間で堆積
