# 平成30年度 清水海岸侵食対策検討委員会

## 検討資料

平成31年2月25日

静岡県

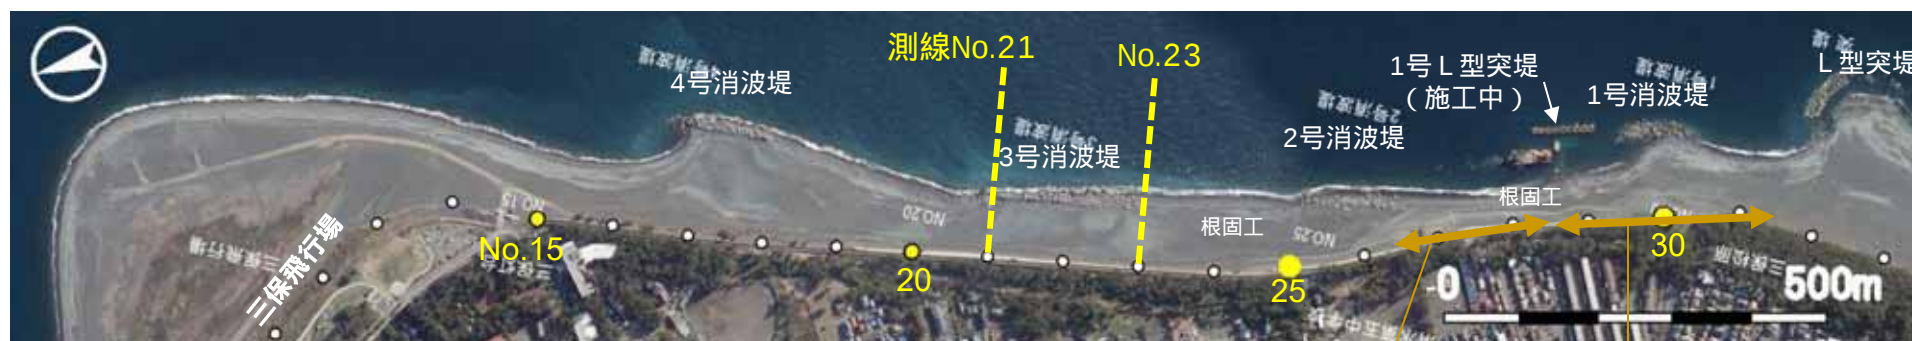
- ・ 3号消波堤周辺（測線No.23およびNo.21）は消波堤背後は安定

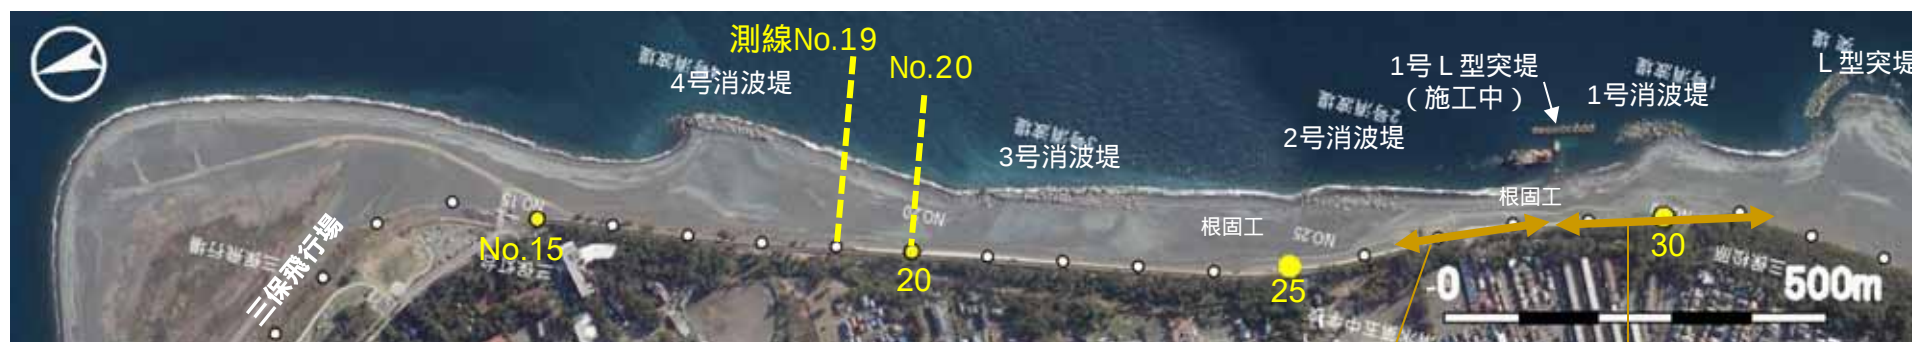
- ・ 3号消波堤 ~ 4号消波堤間（測線No.20）はT.P.+6m ~ +2m間で堆積
- ・ 3号消波堤 ~ 4号消波堤間（測線No.19）は安定

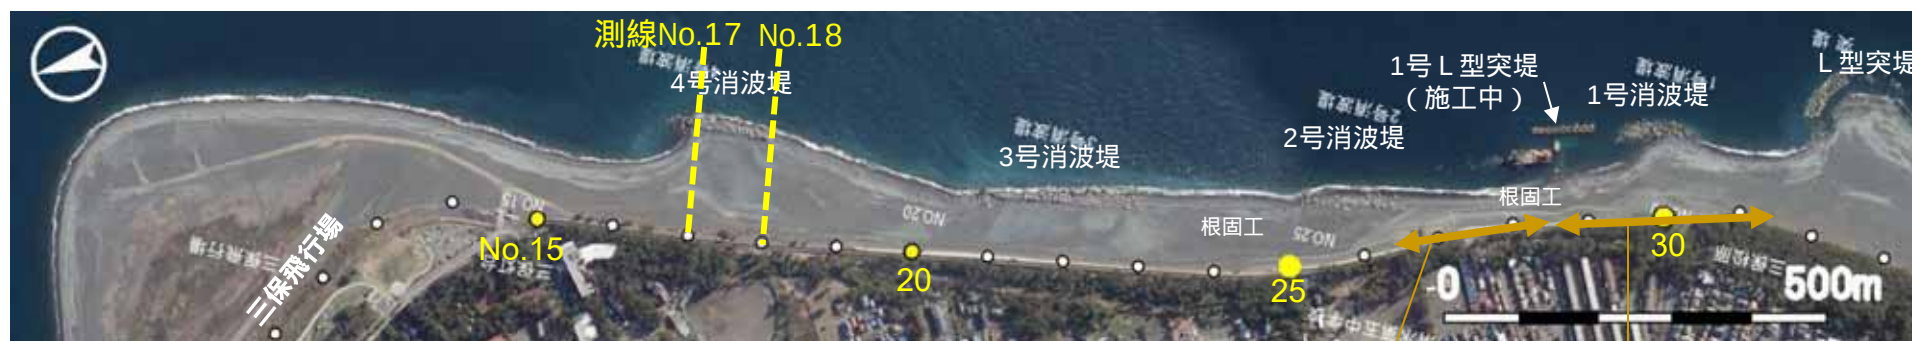
- ・ 4号消波堤上手 (測線No.18) は安定している
- ・ 4号消波堤下手 (測線No.17) は2017年にT.P.+6 ~ -8mの範囲で侵食し、やや回復

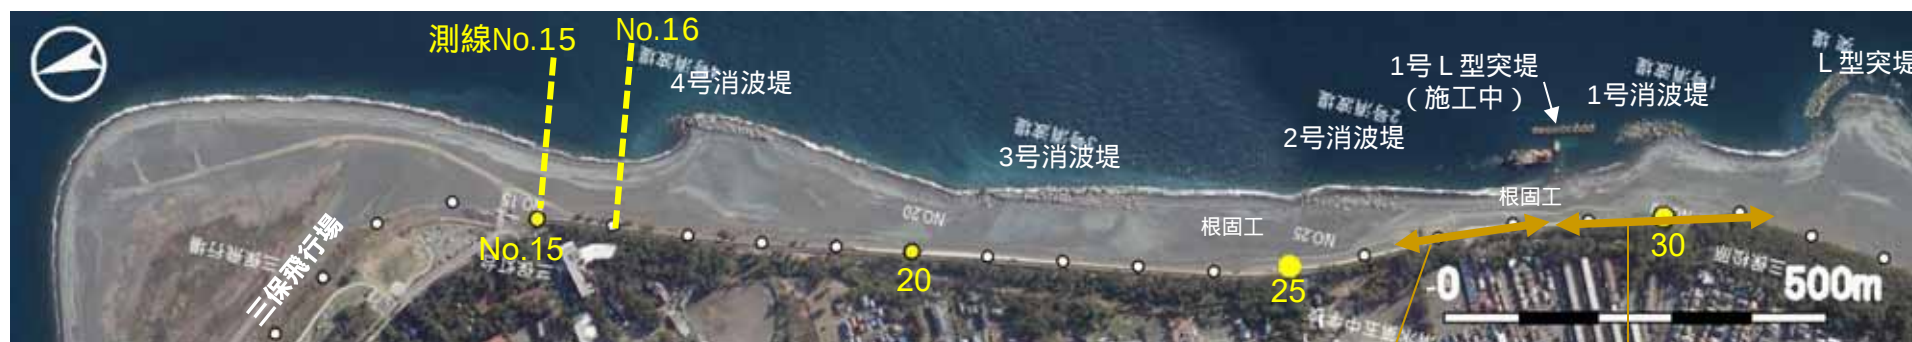
- 4号消波堤下手 (2013年台風時の前面侵食により4号消波堤が沈下、その後2014年10月までに嵩上げ復旧)
- ・ 4号消波堤下手 (測線No.16,15) は、2017年にT.P.+6m ~ +3.5mの範囲が侵食。汀線は維持されている

次年度に4号消波堤下手への養浜を行う方針とする（詳細はp.72参照）

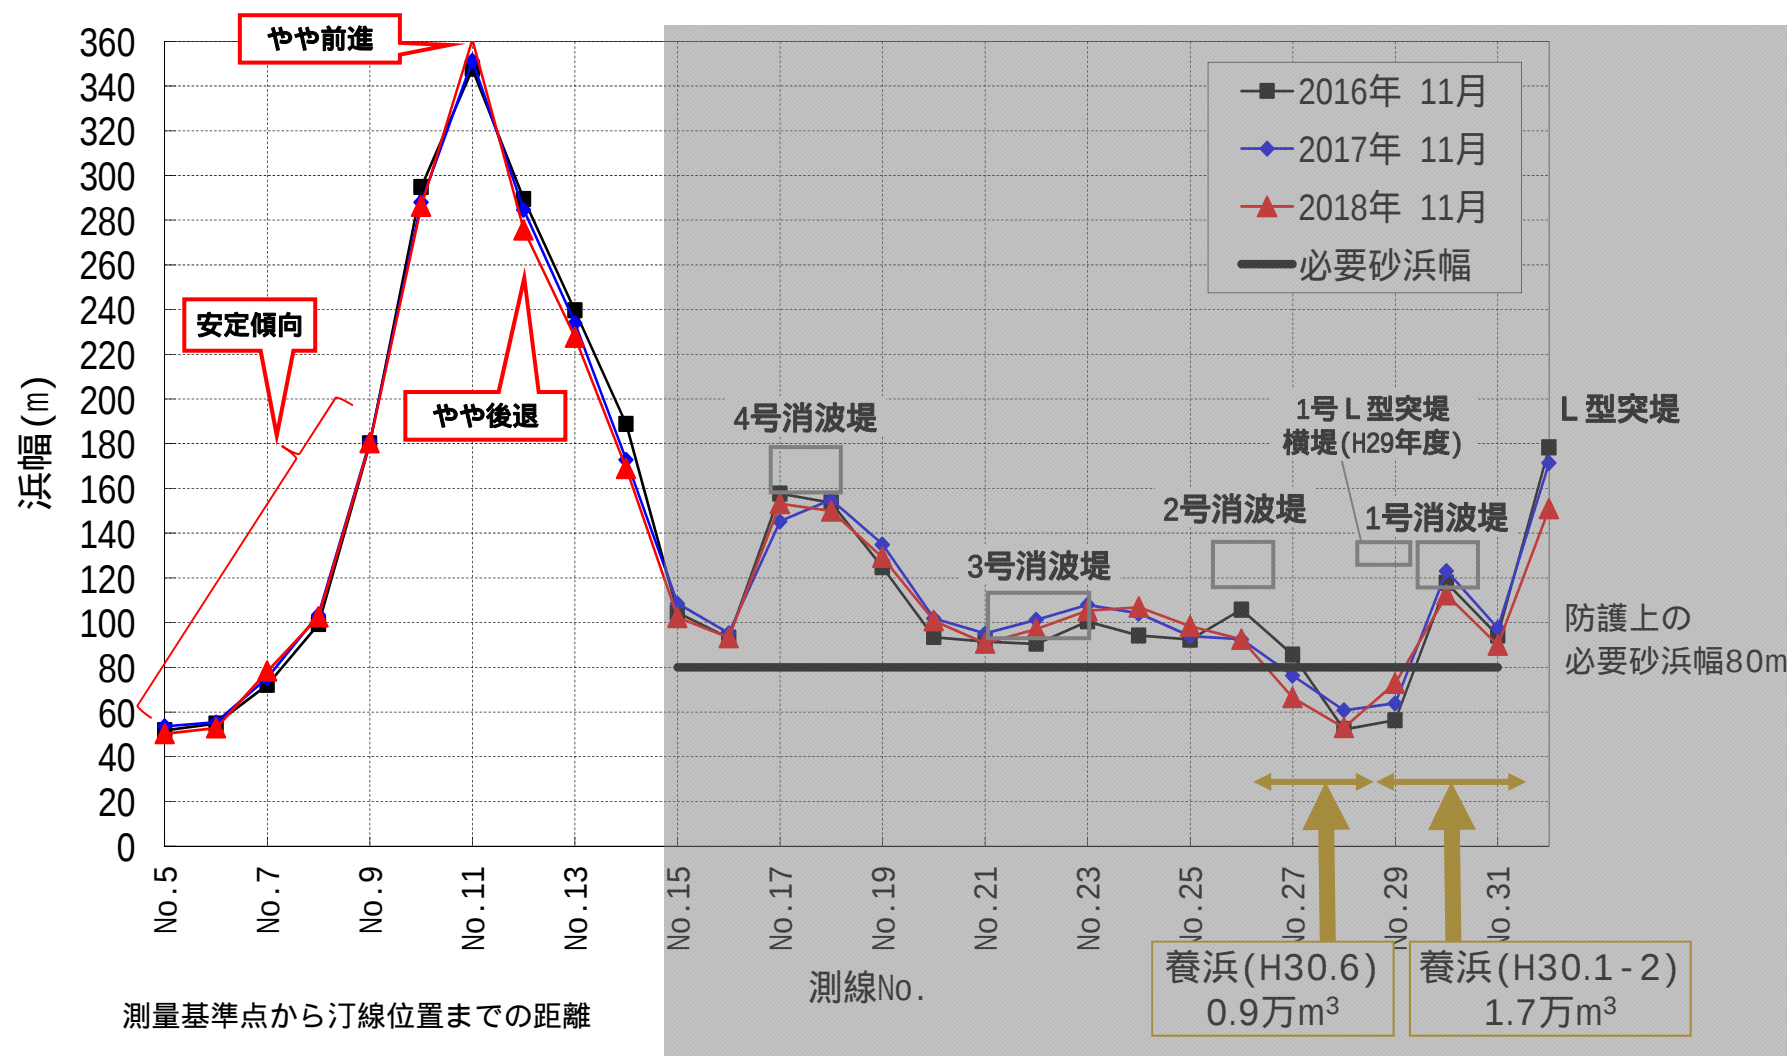
## 砂浜幅の変化【2016(H28)年11月～2018(H30)年11月】

- ・ 三保飛行場周辺は測線No.13～12の汀線がやや後退
- ・ 測線No.9より下手は安定

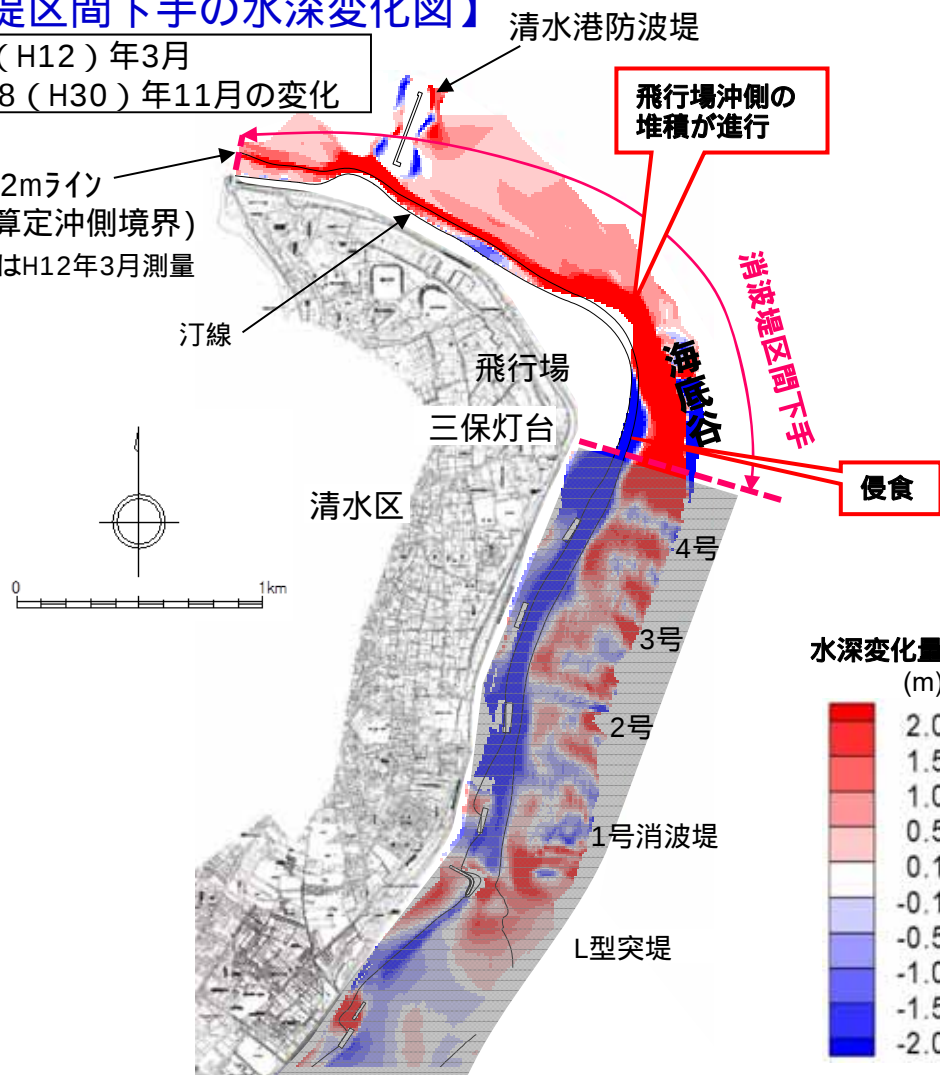
### 【消波堤区間下手の水深変化図】

- ・ 三保灯台 ~ 飛行場の海底谷が迫る範囲において、汀線近傍 ~ T.P.-12mの範囲で侵食
- ・ 飛行場沖側の堆積が進行、飛行場下手も堆積傾向

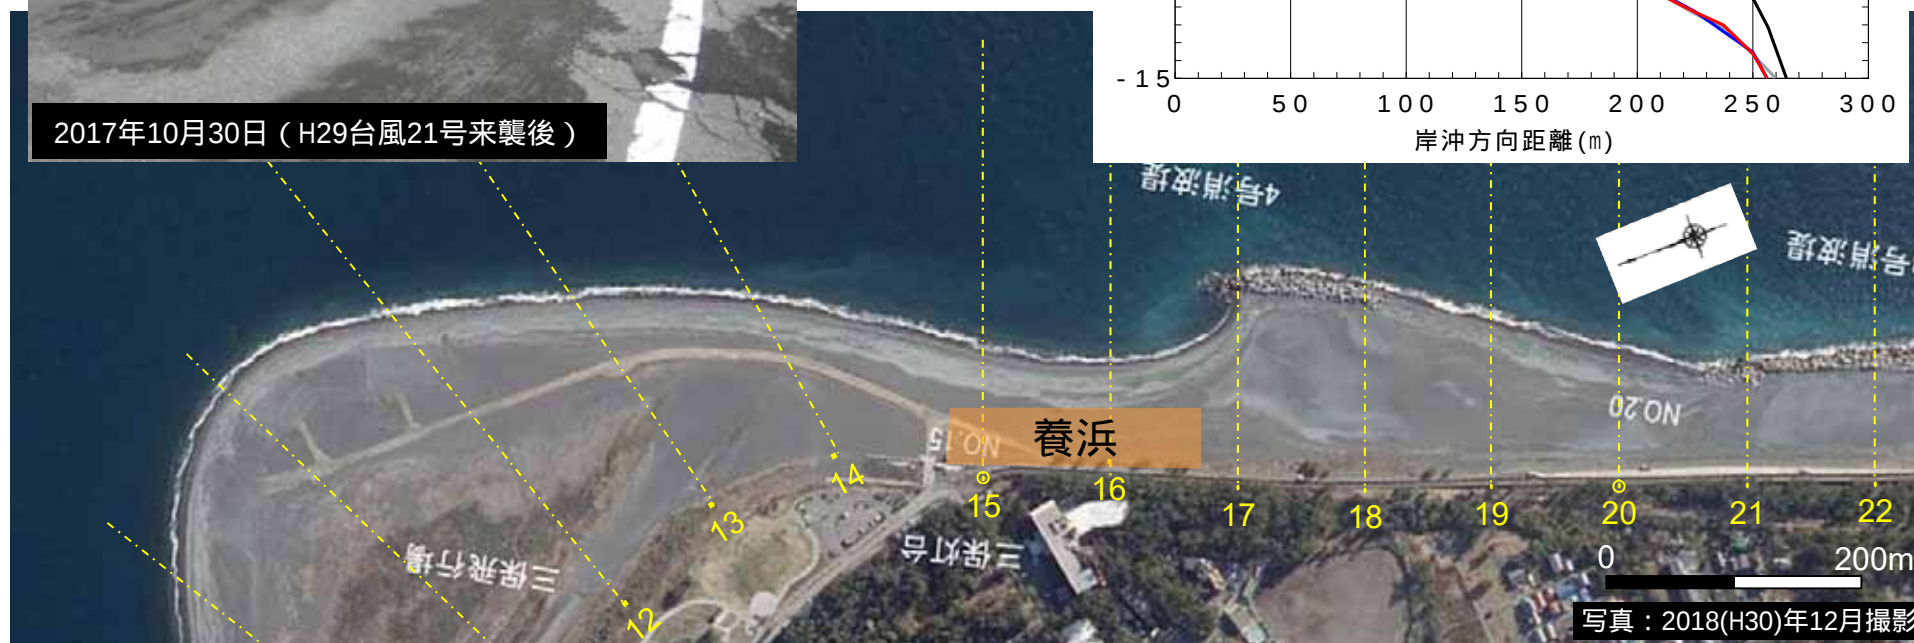
- 4号消波堤下手は**侵食傾向**にあり、高波浪時には背後地への越波等も生じている。
- 必要浜幅80mを満足するが、**越波**に対し必要な海浜断面積が不足しており、養浜箇所の**優先度 2**である。

延長200mに  
約1万m<sup>2</sup>の  
養浜が可能

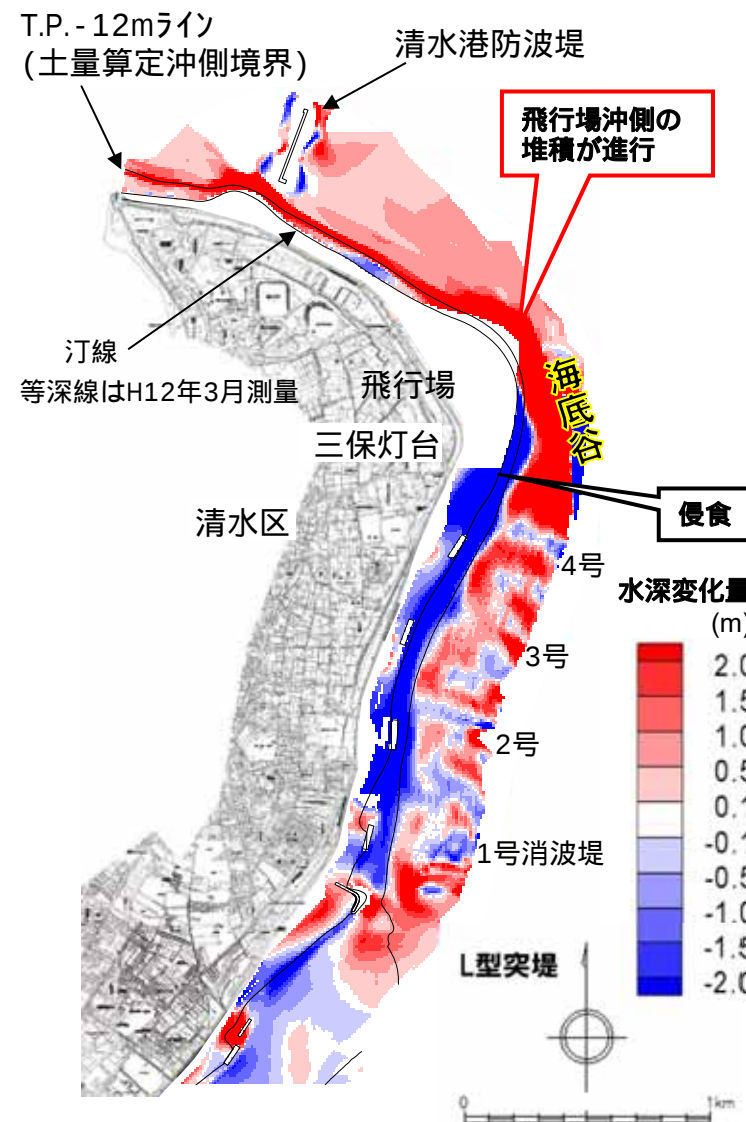
【水深変化図】

- 上手側海岸からの侵食が4号消波堤下手に波及し、採取箇所であった測線No.13付近まで汀線後退が見られる。
- サンドリサイクル養浜材の採取箇所である三保飛行場前面の海岸で、南側から運ばれてきた沿岸漂砂の大半が海底谷へ落ち込む一方、堆積が進行している。

- 養浜材の継続的な採取方法の検討に当たっては、海底谷への土砂の落ち込み量の軽減や上手側海岸（4号消波堤下手等）への影響等に留意する必要がある。

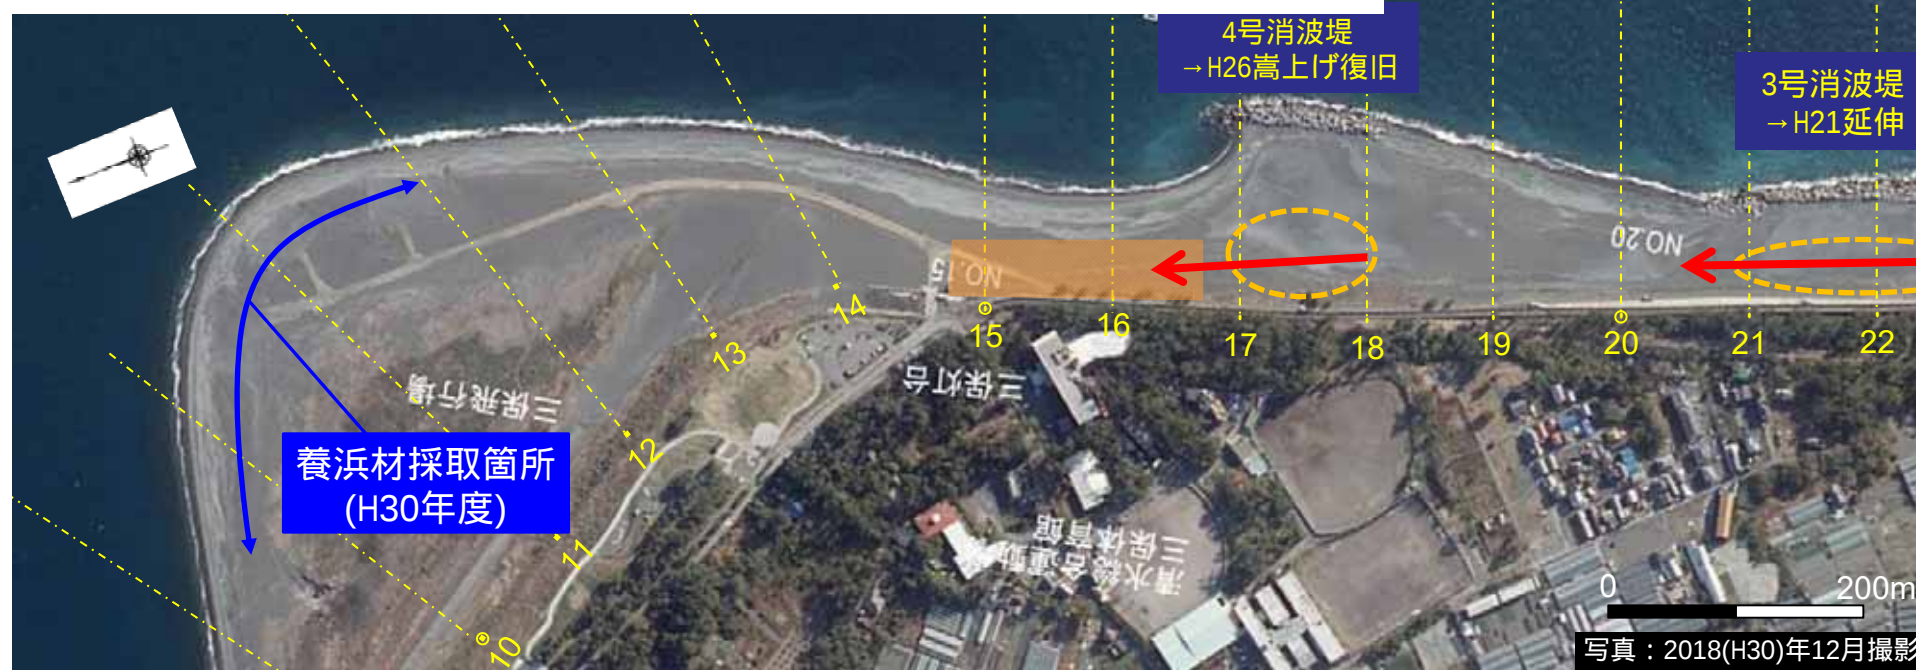
3号消波堤背後の堆積状況

3号、4号消波堤は漂砂の捕捉効果が高く、背後に顕著な堆積が生じている。上手からの沿岸漂砂は消波堤背後を通過しにくく、沖側を通過しやすい状態のため、消波堤背後に過剰に堆積した土砂は押土等を行い、沿岸漂砂の連続性を確保する。 次年度は4号消波堤背後の堆積箇所から下手に押土を行う。

(3号消波堤背後の土砂は上手と下手の地形変化を確認したのち対応する)
