# 平成30年度 清水海岸侵食対策検討委員会

## 検討資料

平成31年2月25日

静岡県

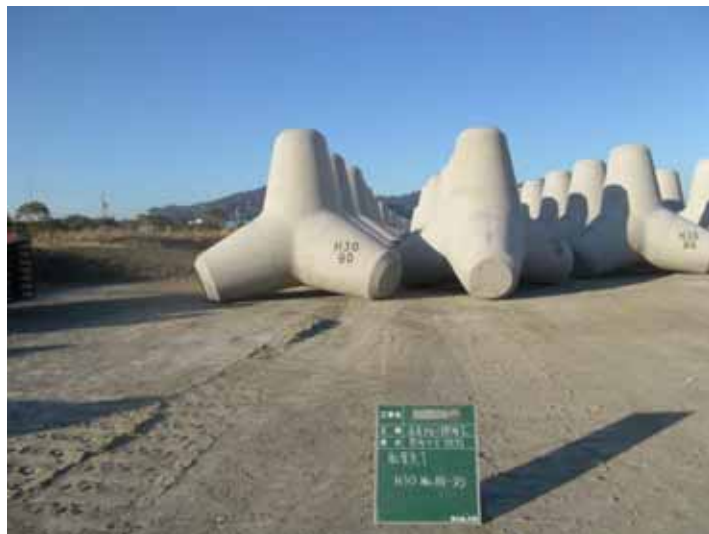
【2号消波堤復旧 消波ブロック製作】

平成29年台風21号により被災した、既設L型突堤と2号消波堤の災害復旧工事を実施中
