# 平成30年度 清水海岸侵食対策検討委員会

## 検討資料

平成31年2月25日

静岡県

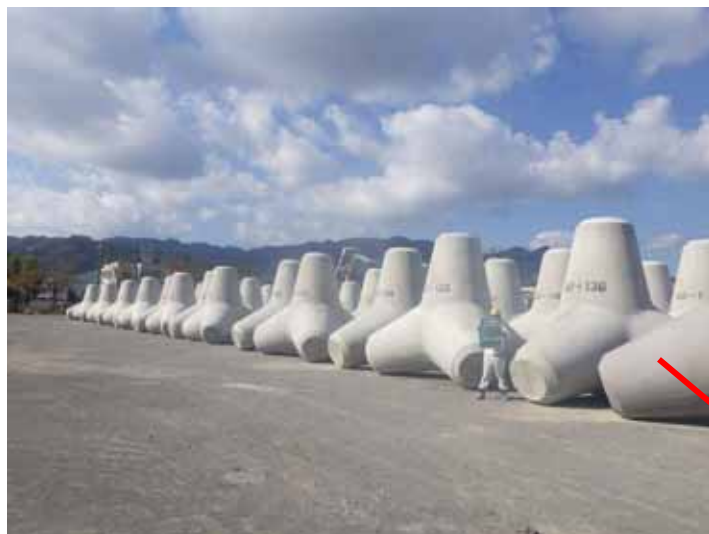
【既設L型突堤復旧 消波ブロック製作】

平成29年台風21号により被災した、既設L型突堤と2号消波堤の災害復旧工事を実施中

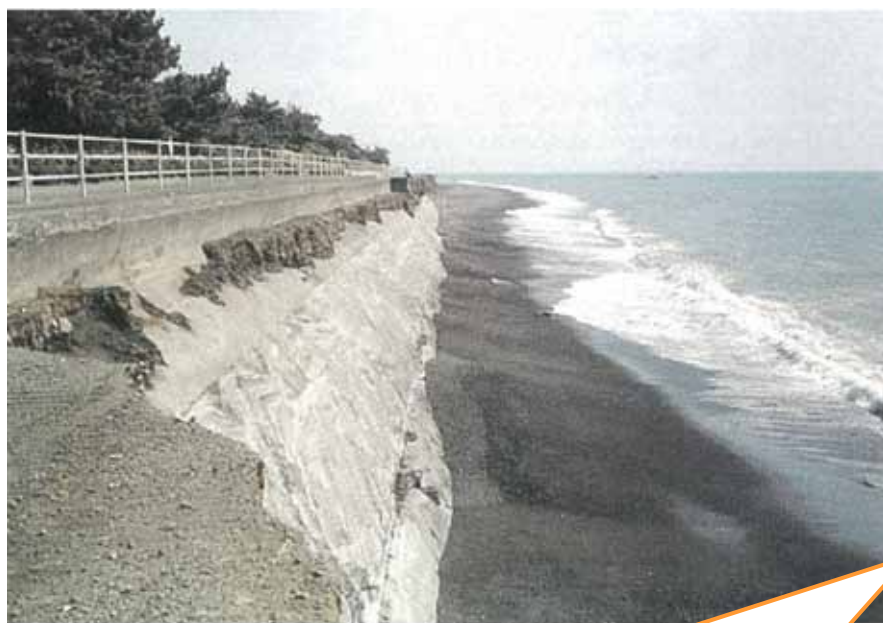
平成6年

平成6年と平成30年における3号ヘッドランド付近の状況を示す。

砂浜消失による護岸被災が懸念されていた平成6年当時（ヘッドランド整備中、養浜実施前）と比較すると、施設と養浜による侵食対策の効果によって護岸の安定化が図られている。

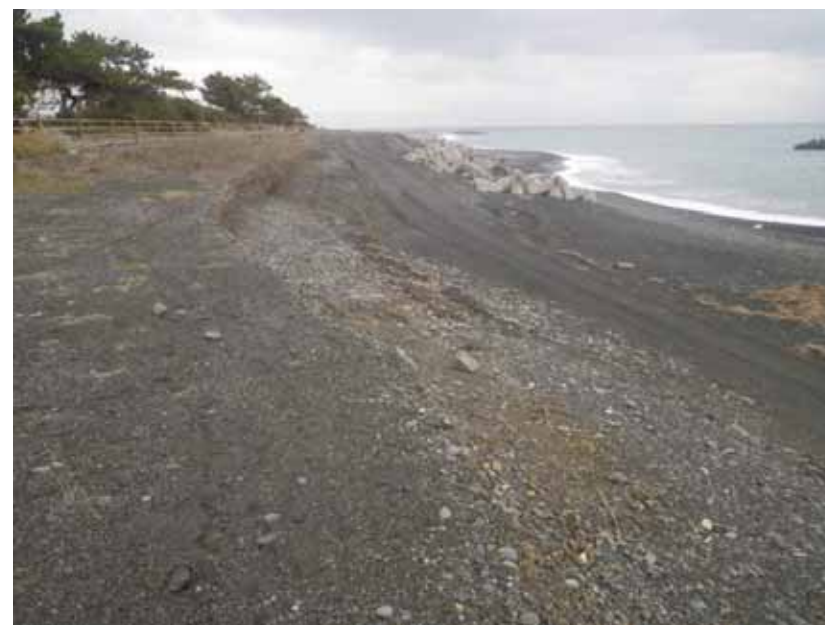
平成30年台風24号来襲後(12月)

消波施設と継続的な養浜による侵食対策の効果によって護岸の安定化が図られている

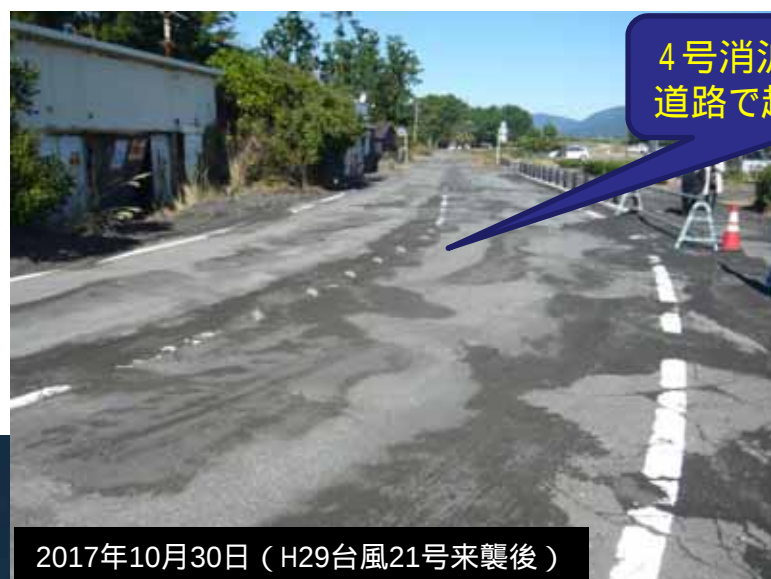
- 4号消波堤下手は**侵食傾向**にあり、高波浪時には背後地への越波等も生じている。
- 必要浜幅80mを満足するが、**越波**に対し必要な海浜断面積が不足しており、養浜箇所の**優先度 2**である。

延長200mに  
約1万m<sup>2</sup>の  
養浜が可能

次年度に4号消波堤下手への養浜を行う方針とする（詳細はp.72参照）
